**ŠAKIŲ RAJONO SAVIVALDYBĖS  
ADMINISTRACIJA**

**DĖL KULTŪROS PAVELDO OBJEKTO GLUOBIŲ SENOVĖS GYVENVIETĖS BŪKLĖS**

**KULTŪROS PAVELDO OBJEKTO BŪKLĖS PATIKRINIMO AKTAS**  
**2019 11 08 Nr. 283**

**KULTŪROS PAVELDO OBJEKTO BŪKLĖS PATIKRINIMO AKTAS**  
**2019 11 08 Nr. 281**

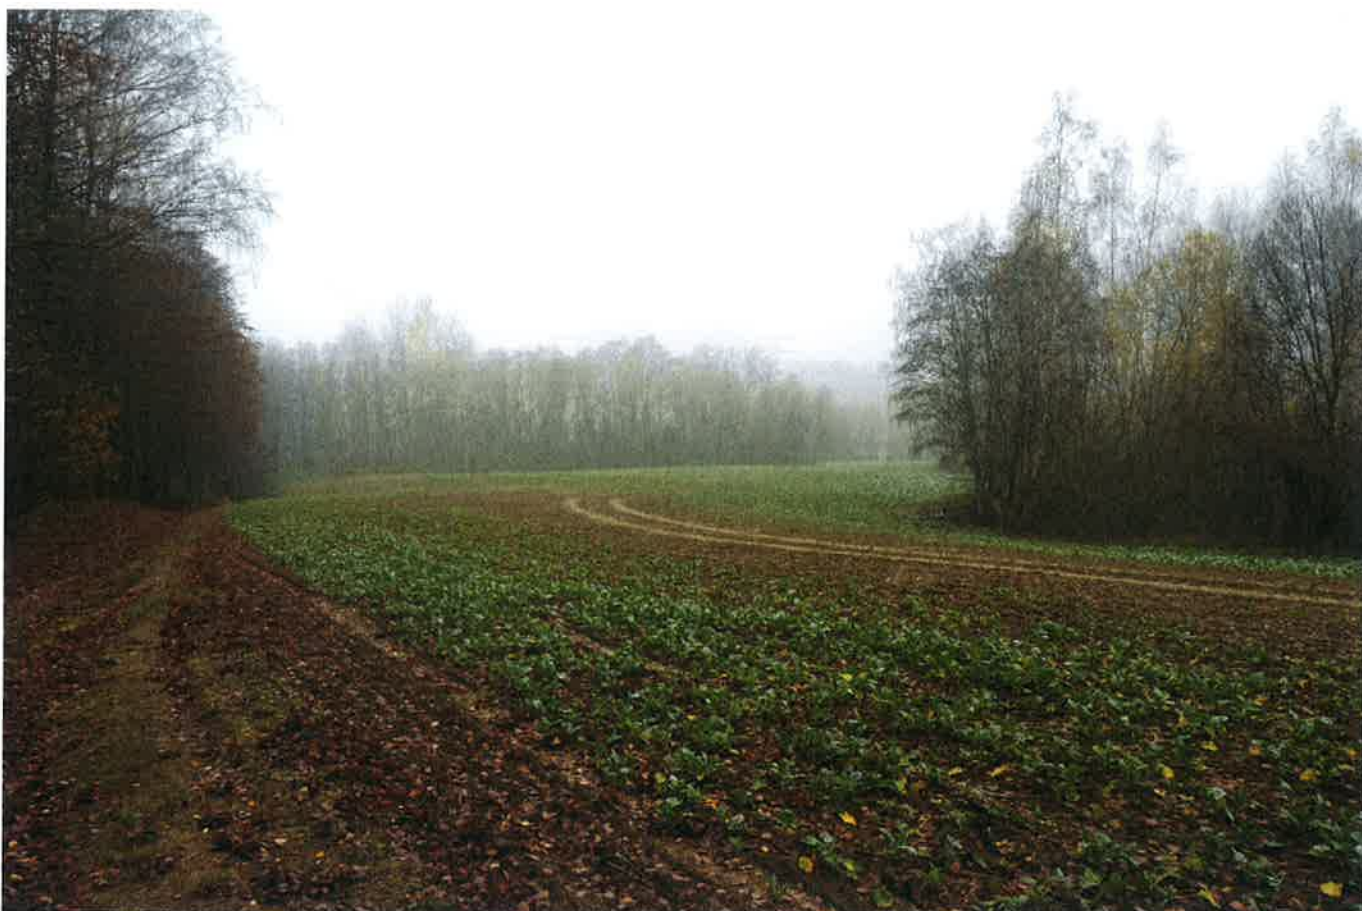
Guobių senovės gyvenvietės teritorijos ŠV ir V dalys apaugusios dalinai mišku. Likusi dalis ariama. Ariant ardomas senovės gyvenvietės kultūrinis sluoksnis. 2003 m. archeologinės vietovės savivaldybės tarybos sprendimu T-130 buvo išimtos visuomenės poreikiams. Guobių senovės gyvenvietės teritorija pagal tarybos sprendimą nuo 2003 m. yra 0,75 ha. Reikalinga suformuoti žemės sklypą ir atlikti šios teritorijos kadastrinius matavimus, kad būtų aiškios ribos. Be to reikalingas ženklas ar nuoroda, kad tai saugomas objektas.

Nr. 1. Teritorijos didžioji dalis dirbami laukai. Tikrinimo metu apsodinti rapsais.

Senosios gyvenvietės būklė blogėja. Atliekami žemės dirbimo darbai ardo kultūrinį sluoksnį. Būtina artimiausiu metu šiuos darbus stabdyti.

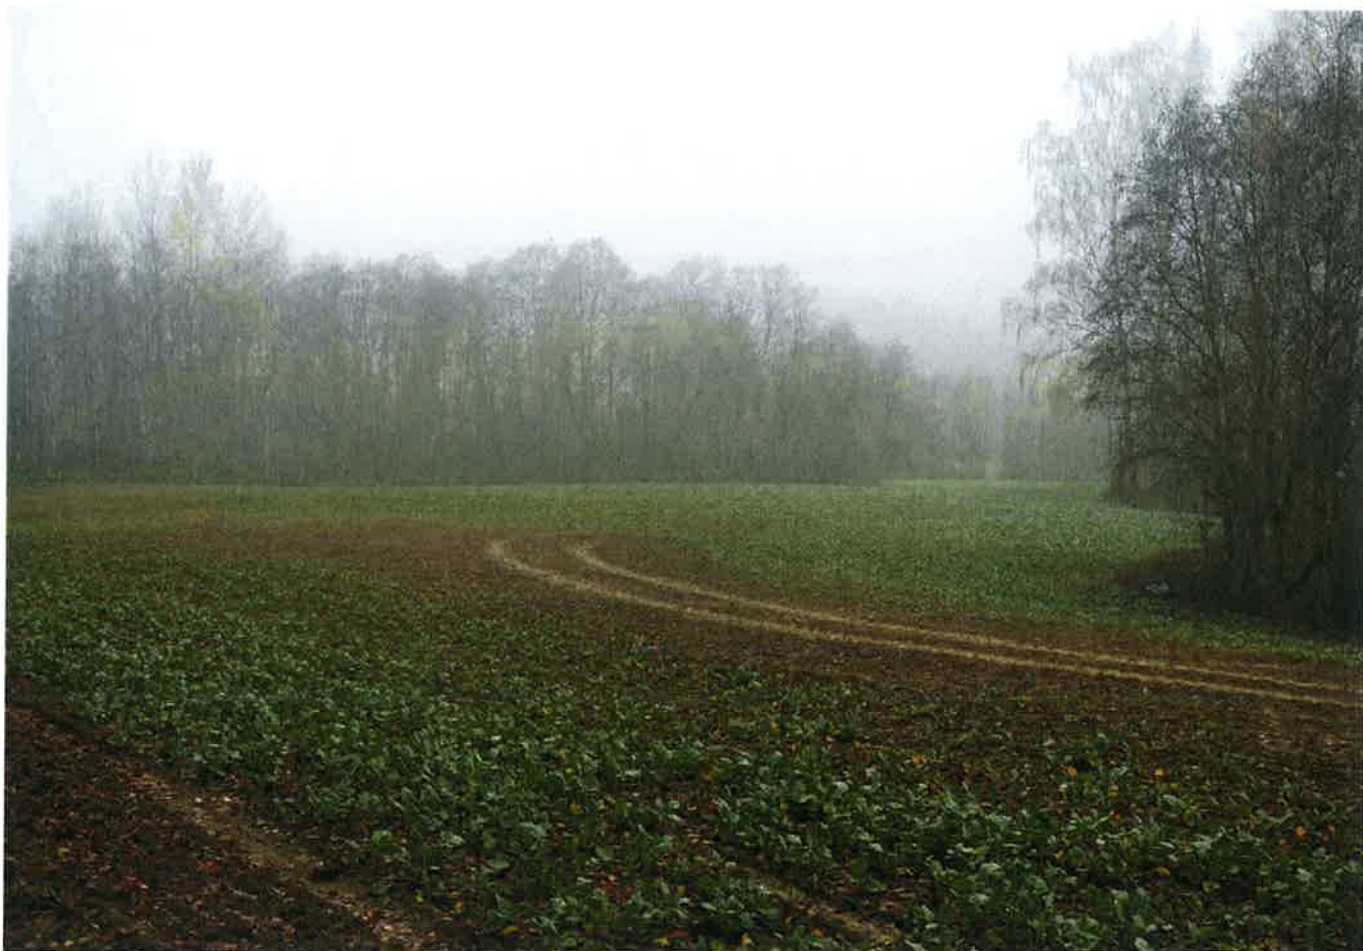
Nr.2. Jei teritorija neapaugusi želdiniais, ji ariama.

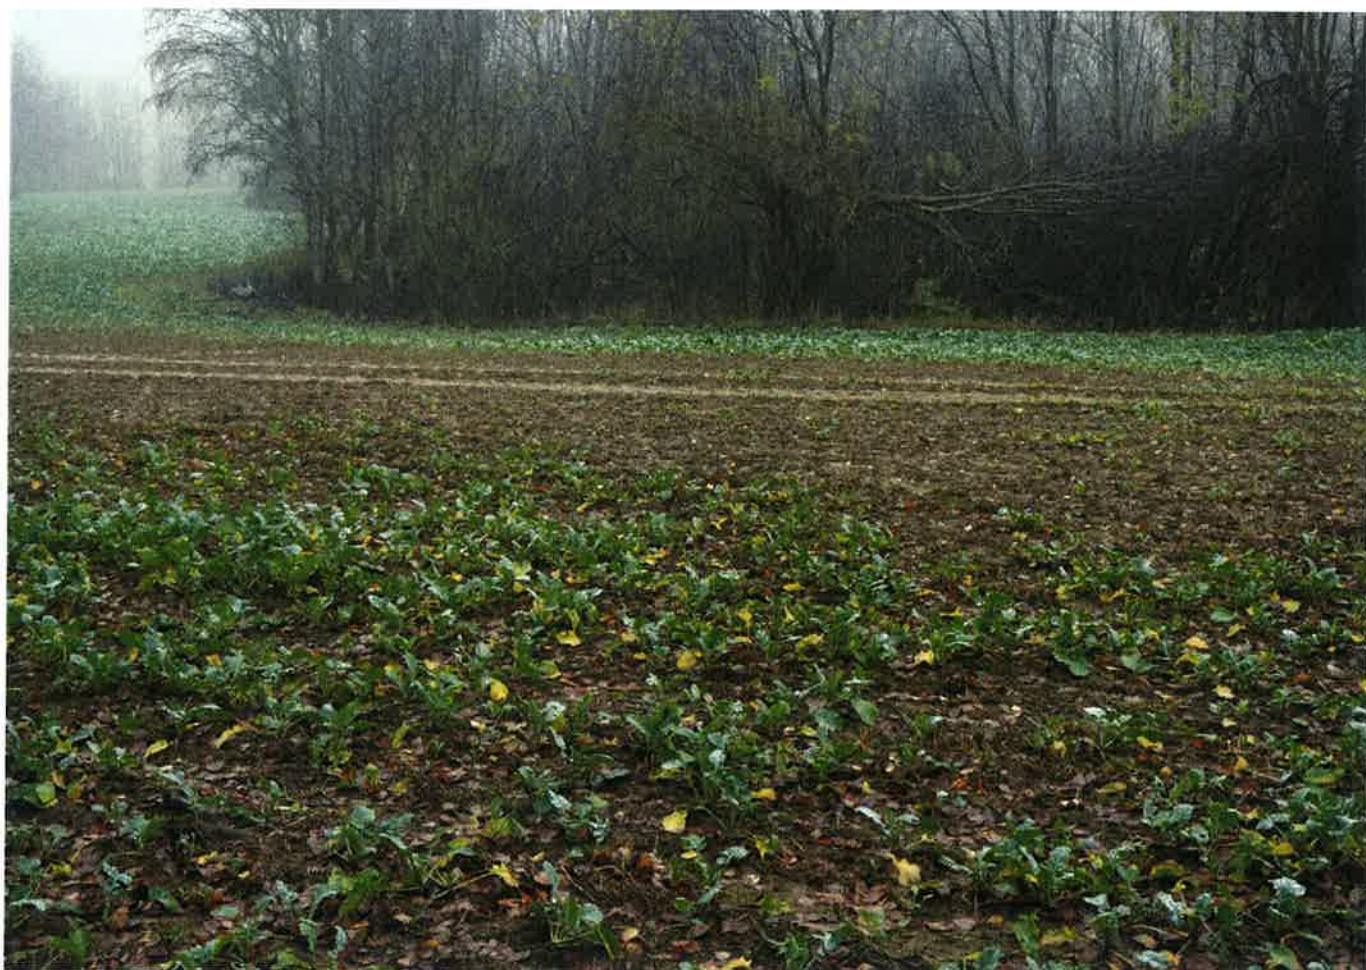
Nr. 3. Tik dalis teritorijos apaugusi želdiniais.

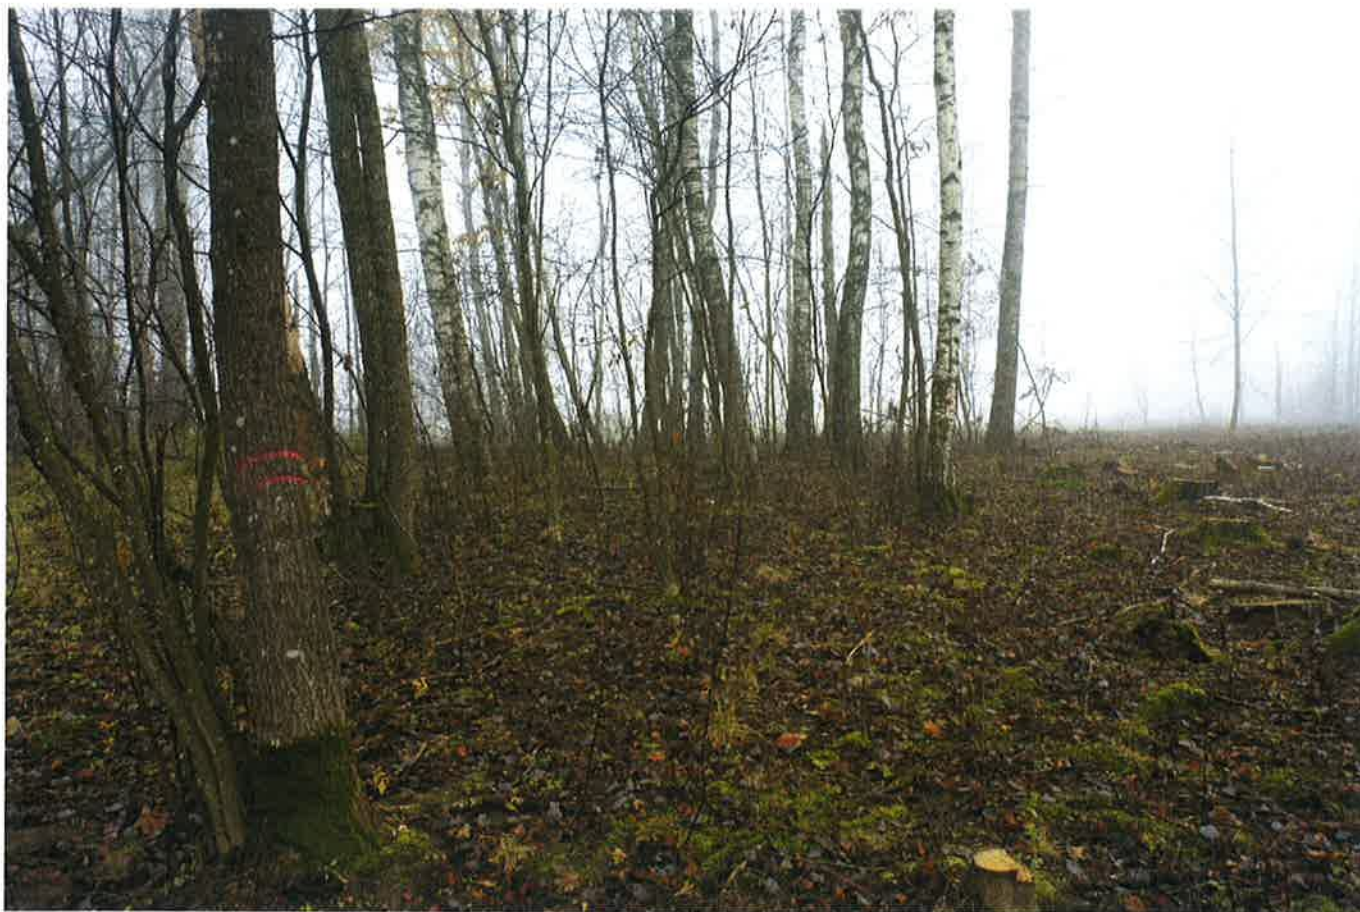
Nr. 1. Aplink piliakalnio teritoriją atlikti plyni medyno kirtimai. Trūksta ženklų, kad tai piliakalnio teritorija.

Aplink piliakalnio teritoriją 2019 m. plynu kirtimu iškiristas miškas. Piliakalnio želdiniai gretimo sklypo medžių kirtimo metu nenukentėjo. Trūksta objekto teritoriją nurodančių ženklų. Būtina numatyti lėšas jų įrengimui.

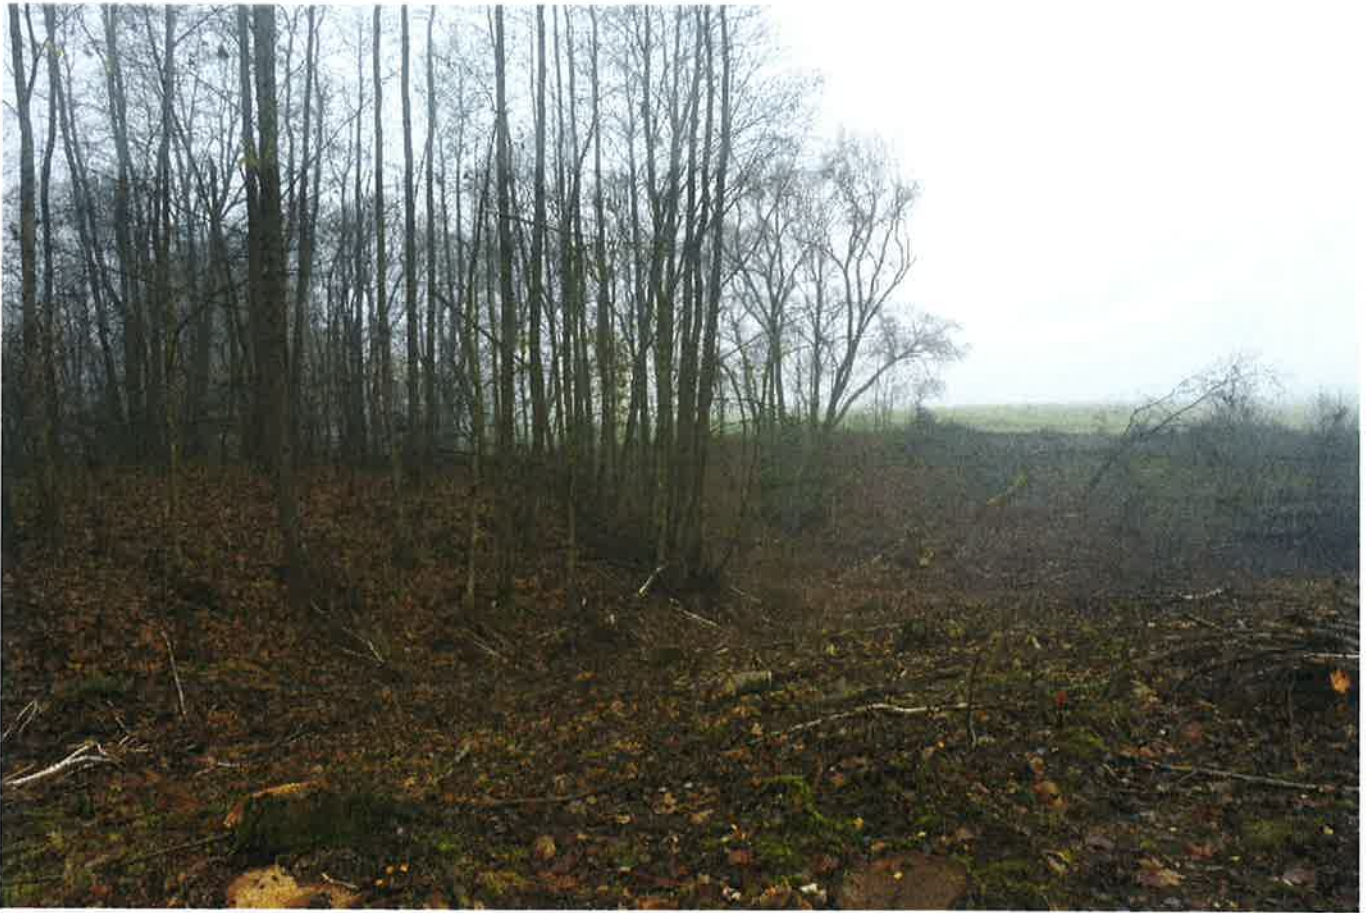
Nr.2. Aplink visą piliakalnio teritoriją 2019 m. plynai iškirstas miškas

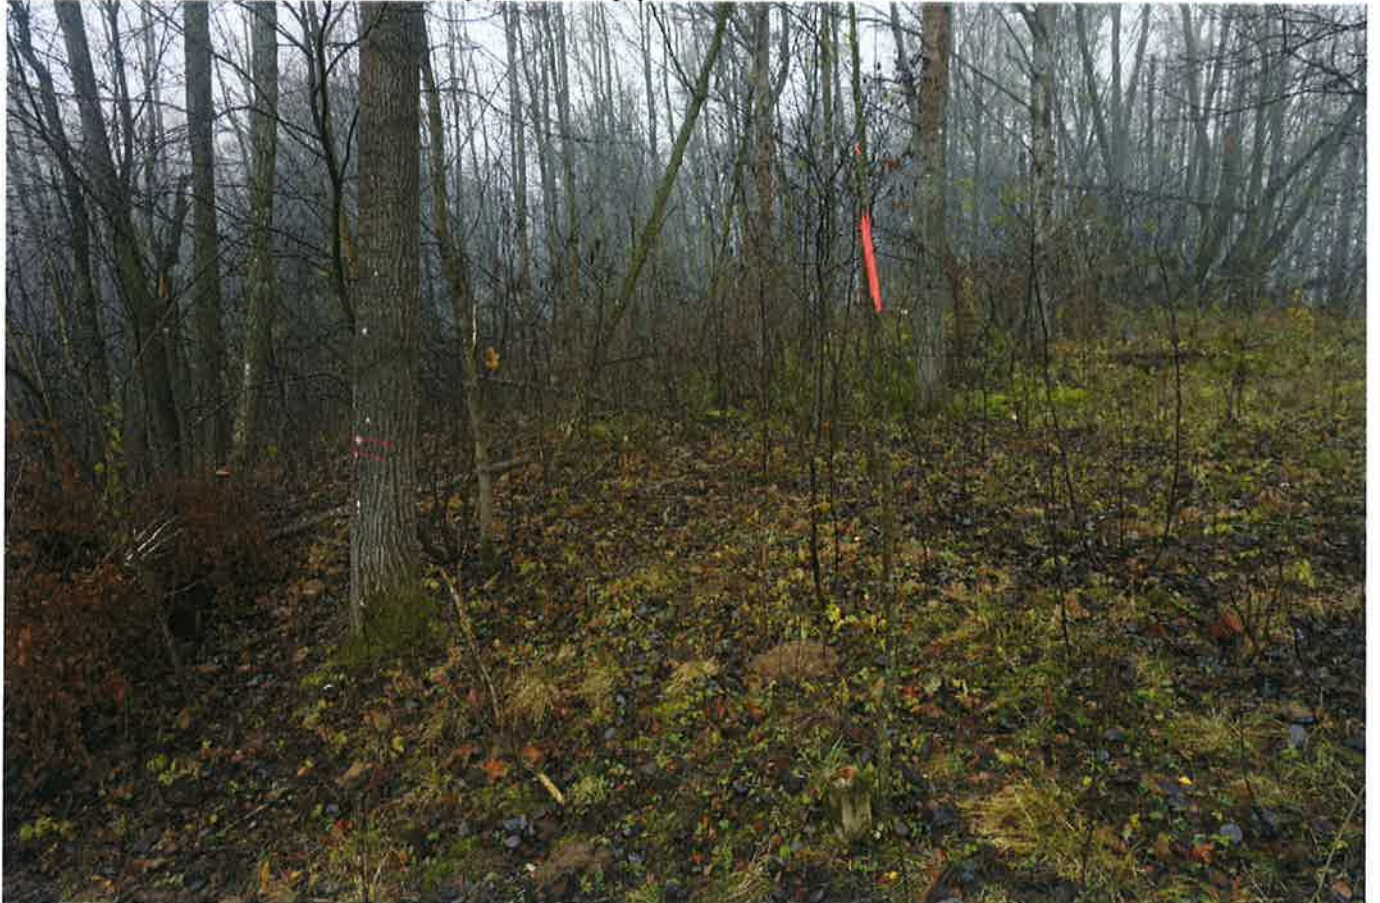
Nr. 3. Piliakalnio medyno riba. Piliakalnio želdiniai gretimo sklypo medžių kirtimo metu nenukentėjo

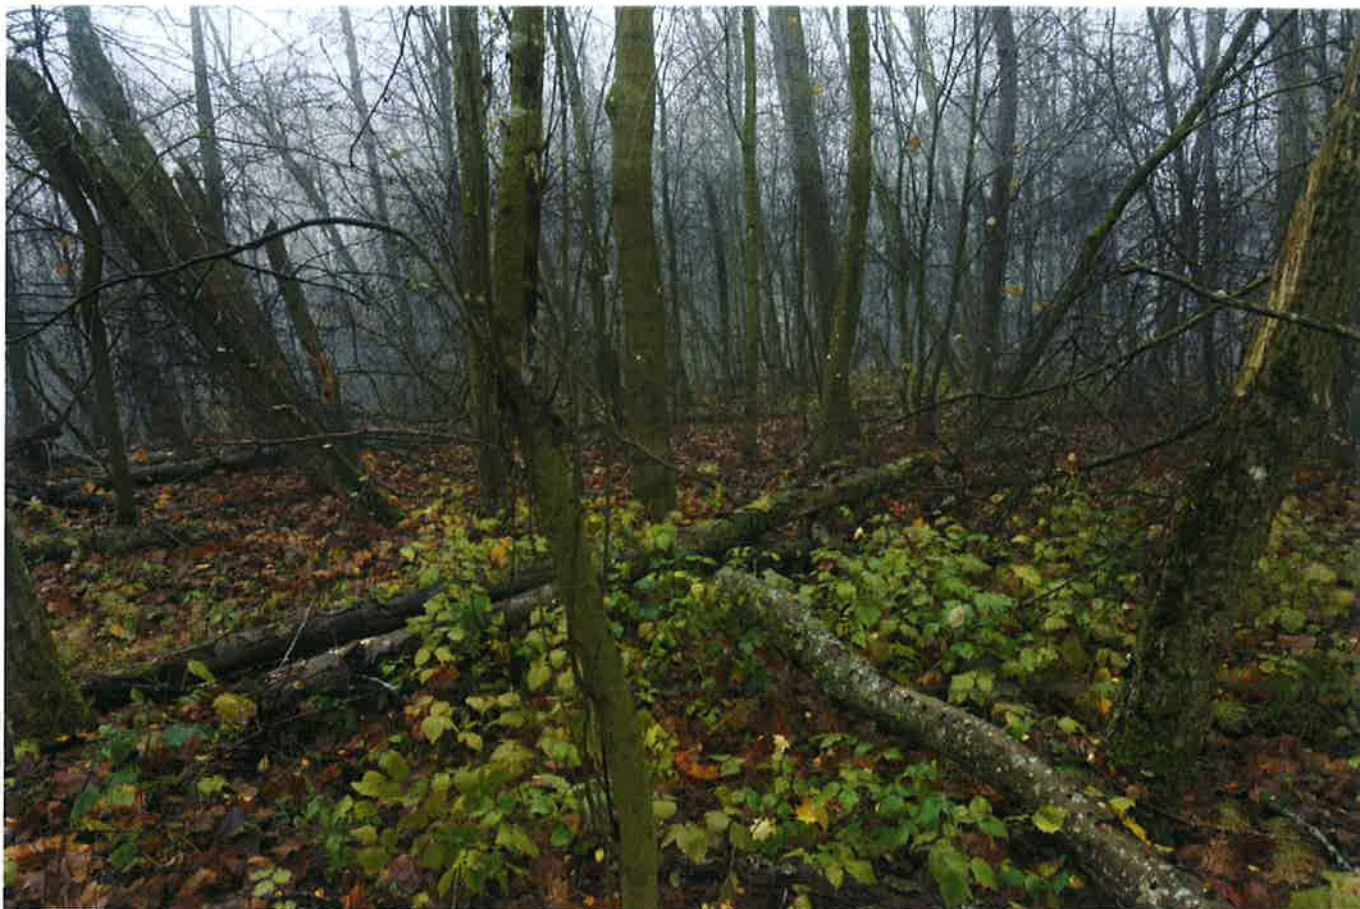
Nr.4 Visa piliakalnio teritorija apaugusi lapuočių mišku

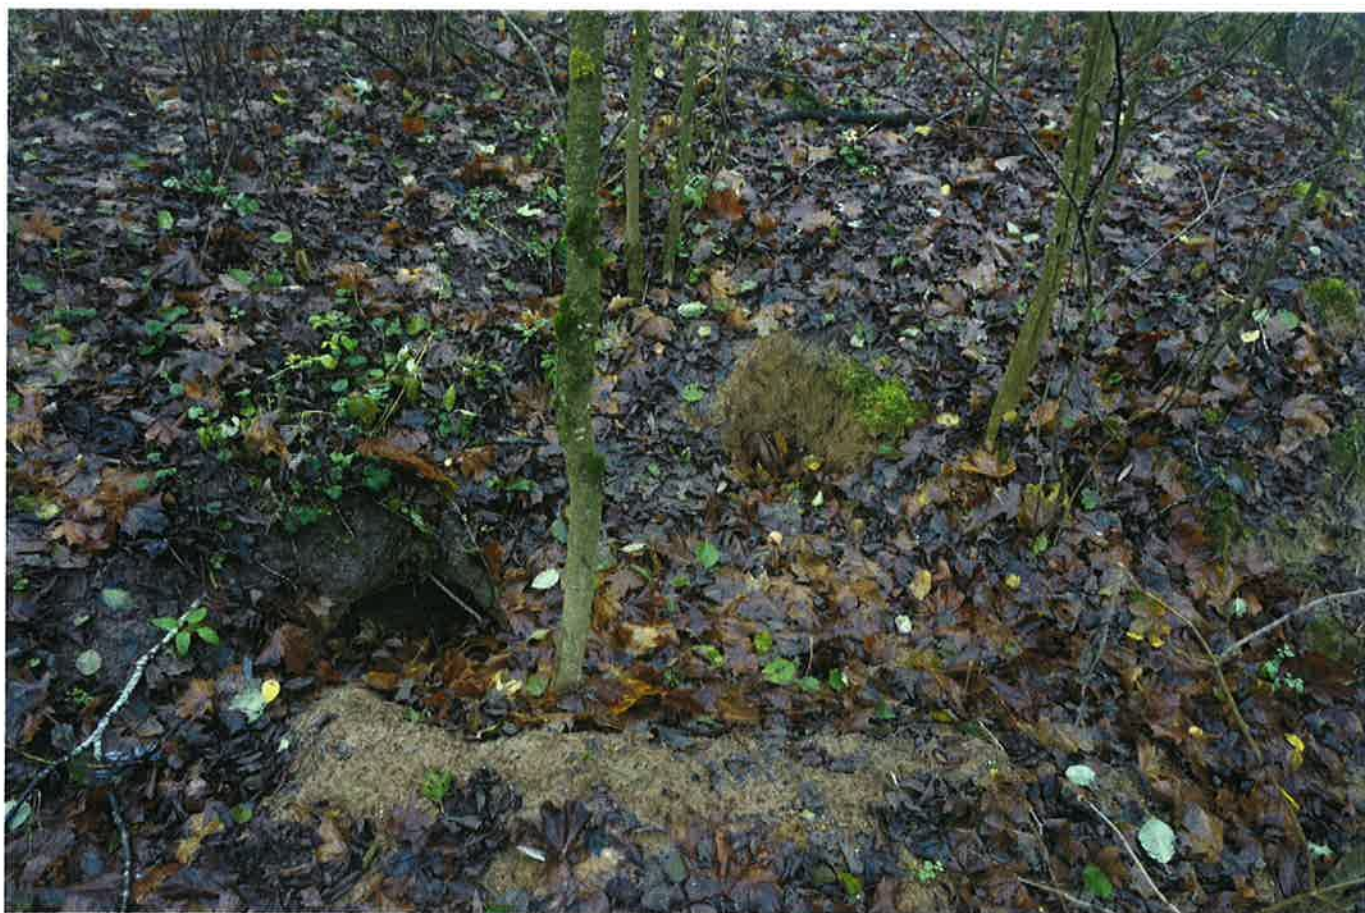
Klepų piliakalnio būklė apžiūros metu nepakitusi. Visa piliakalnio teritorija apaugusi lapuočių mišku. Š. piliakalnio dalyje apsigyvenusios lapės, gausiai rausiančios urvus. Išrausta daugiau kaip 6 urvai. Kadangi lapių urvai, išrausti nedidelėje kalvelėje, ne intensyviai tačiau gali ardyti piliakalnio reljefą. Laikui bėgant apgadinta kalvelė mažės.

Nr. 5. Šiaurinėje piliakalnio dalyje lapės gausiai rausia urvus.

Piliakalnio aplinkos būklė nepakitusi. Tačiau lapės piliakalniuose nėra pageidaujamas gyvūnas, Kadangi lapių urvai, išrausti nedidelėje kalvelėje, ne intensyviai tačiau gali ardyti piliakalnio reljefą. Laikui bėgant apgadinta kalvelė mažės. Lapės reiktų iš piliakalnio išvyti arba pagauti.

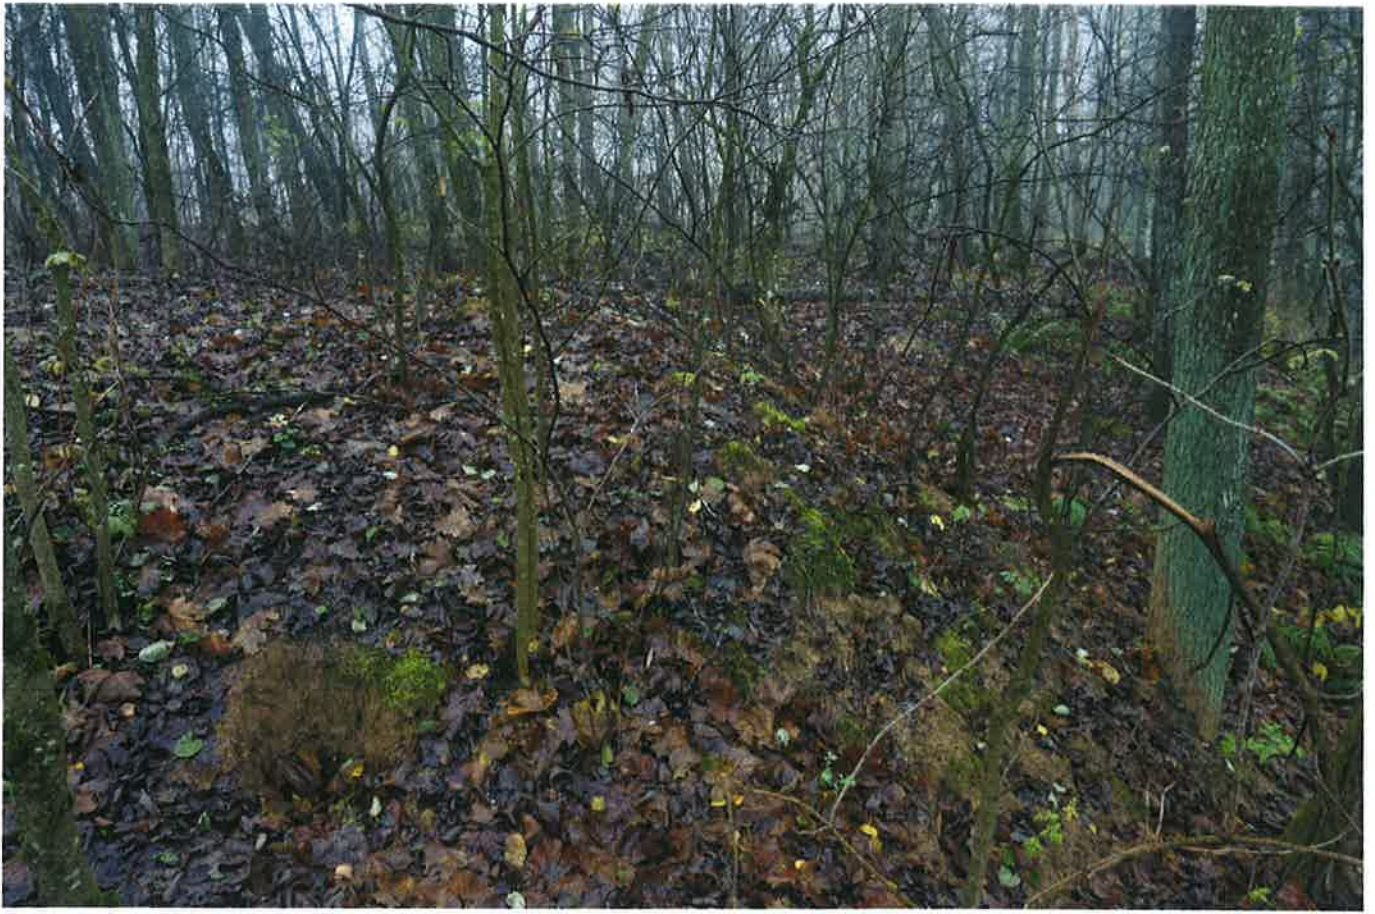
Nr.6. Kadangi lapių urvai, išrausti nedidelėje kalvelėje, ne intensyviai tačiau gali ardyti piliakalnio reljefą. Laikui bėgant apgadinta kalvelė mažės.

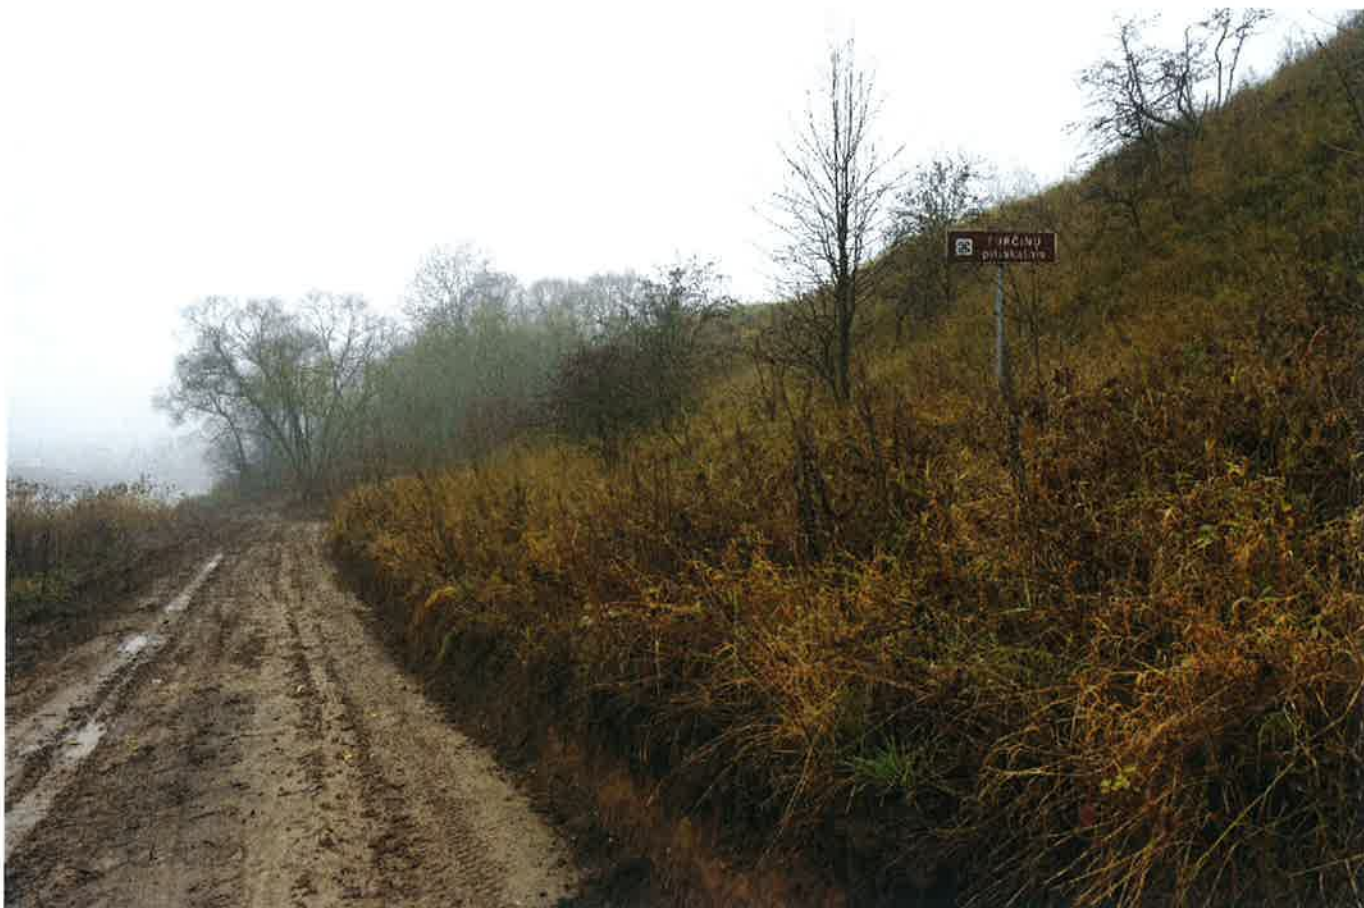
Turčinų, Ročkų piliakalnio apžiūros metu paaiškėjo, kad vakarinėje piliakalnio teritorijos dalyje išplanuotas buldozeriu apie 3 m. pločio grunto kelias, paskleidžiant ir sunaikinat reljefo formas. Darbai vertybės teritorijoje atliekami drastiškomis priemonėmis. Viskas kas pasitaiko kelyje išlyginama: žalojamas- lyginamas vertybės reljefas, naikinami saugomi želdiniai. Technikos pagalba nuo upės pusės ardomas vakarinis piliakalnio šlaitas. Vertybės teritorijoje įrengta kelio pralaida. Kadangi dalis teritorijos yra apaugusi mišku, medžiams ir krūmams pašalinti naudojami įvairūs būdai: pjovimas, rovimas, prastumdymas į šalikeles. Kai kurie saugotini želdiniai raunami su šaknimis ir paliekami piliakalnio teritorijoje, kiti tik nupjaunami ir paliekami gulėti. Saugomos teritorijos pažymėtos ženklais, tačiau tai darbams netrukdo. Pasidomėjus projektine dokumentacija savivaldybės administracijos specialistai patvirtino, kad projektinės dokumentacijos kelio palei Šešupę ties Turčinų kaimu suderinimams nėra gavę.

Suniokotas vakarinis vertybės šlaitas: palei Šešupės upę išplaniruotas buldozeriu apie 3 m. pločio grunto kelias, paskleidžiant ir sunaikinant reljefo formas. Kultūros vertybės teritorijai ir saugomiems želdiniams padaryta didžiulė žala, kurią savivaldybės administracija prašys pažeidėjų atlyginti.

Nr. 1. Piliakalnio teritorijoje įrenginėjamas 3 m. pločio pravažiavimas. Technikos pagalba nuo upės pusės ardomas piliakalnio šlaitas

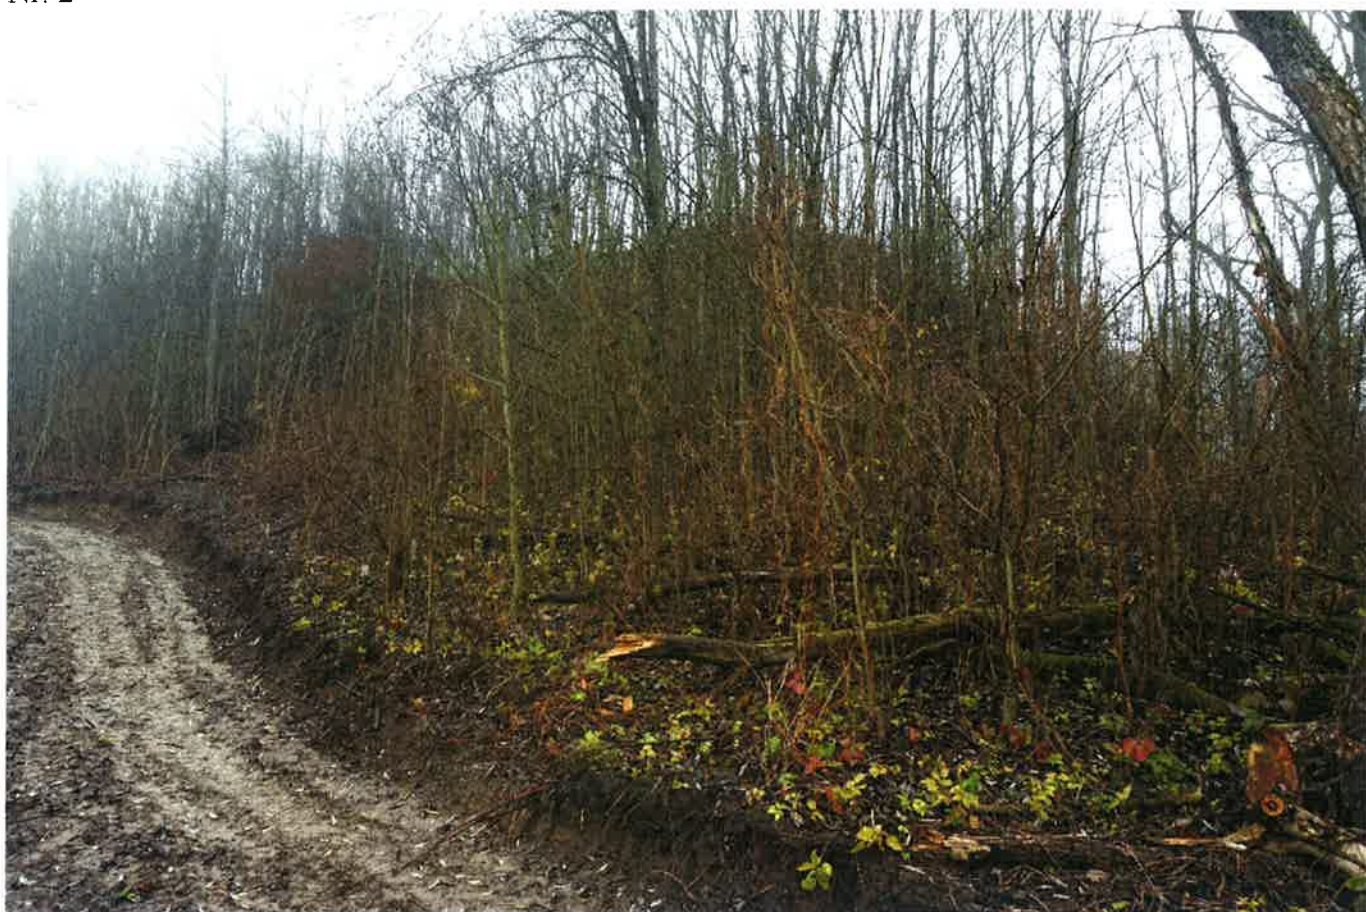
Nr.3 Medžiams ir krūmams pašalinti naudojami įvairūs būdai: pjovimas, rovimas, prastumdymas į šalikeles

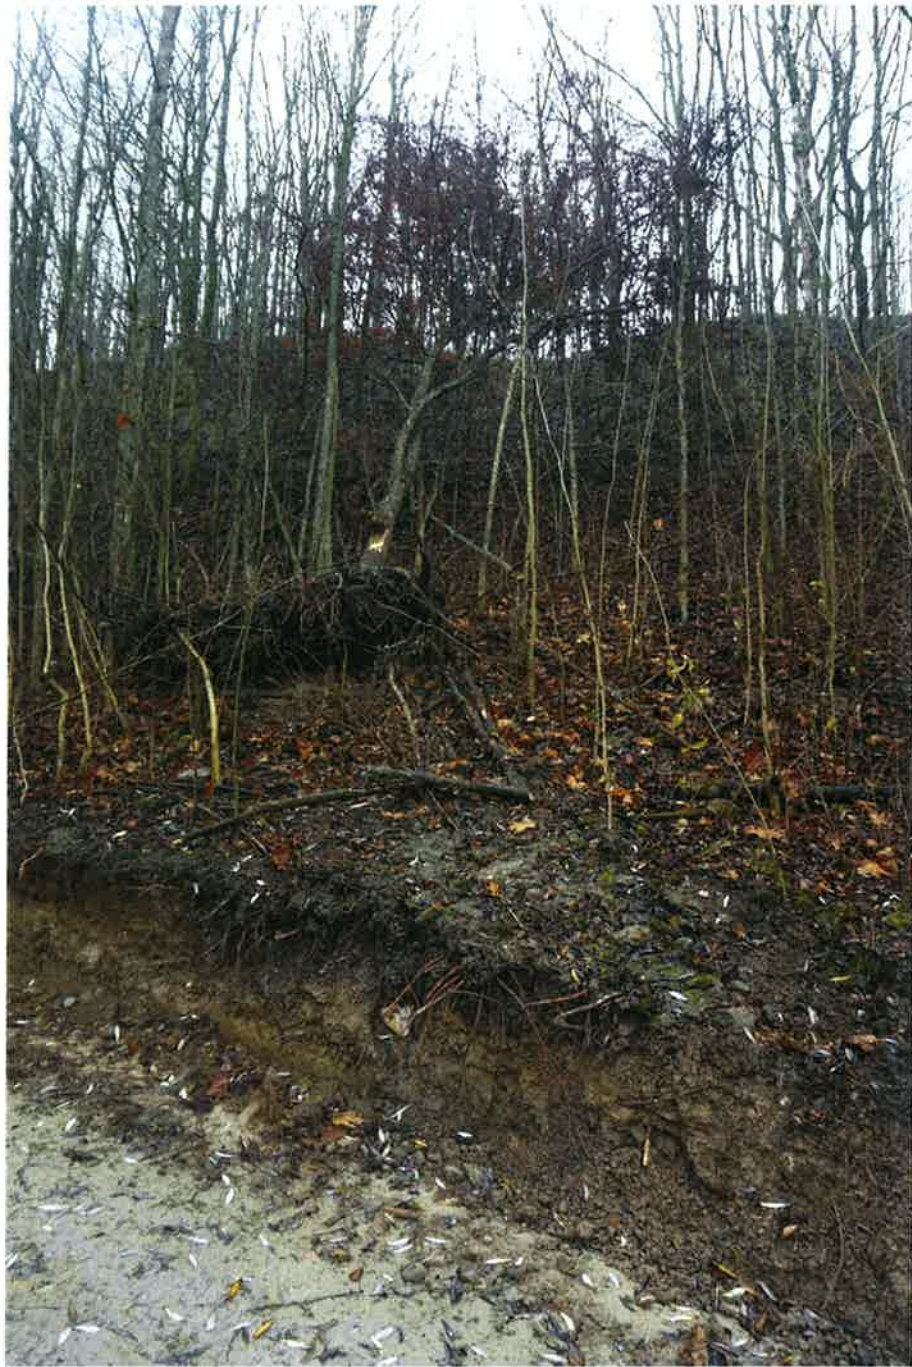
**Nr. 4. Kai kurie saugotini želdiniai raunami su šaknimis ir paliekami piliakalnio teritorijoje**

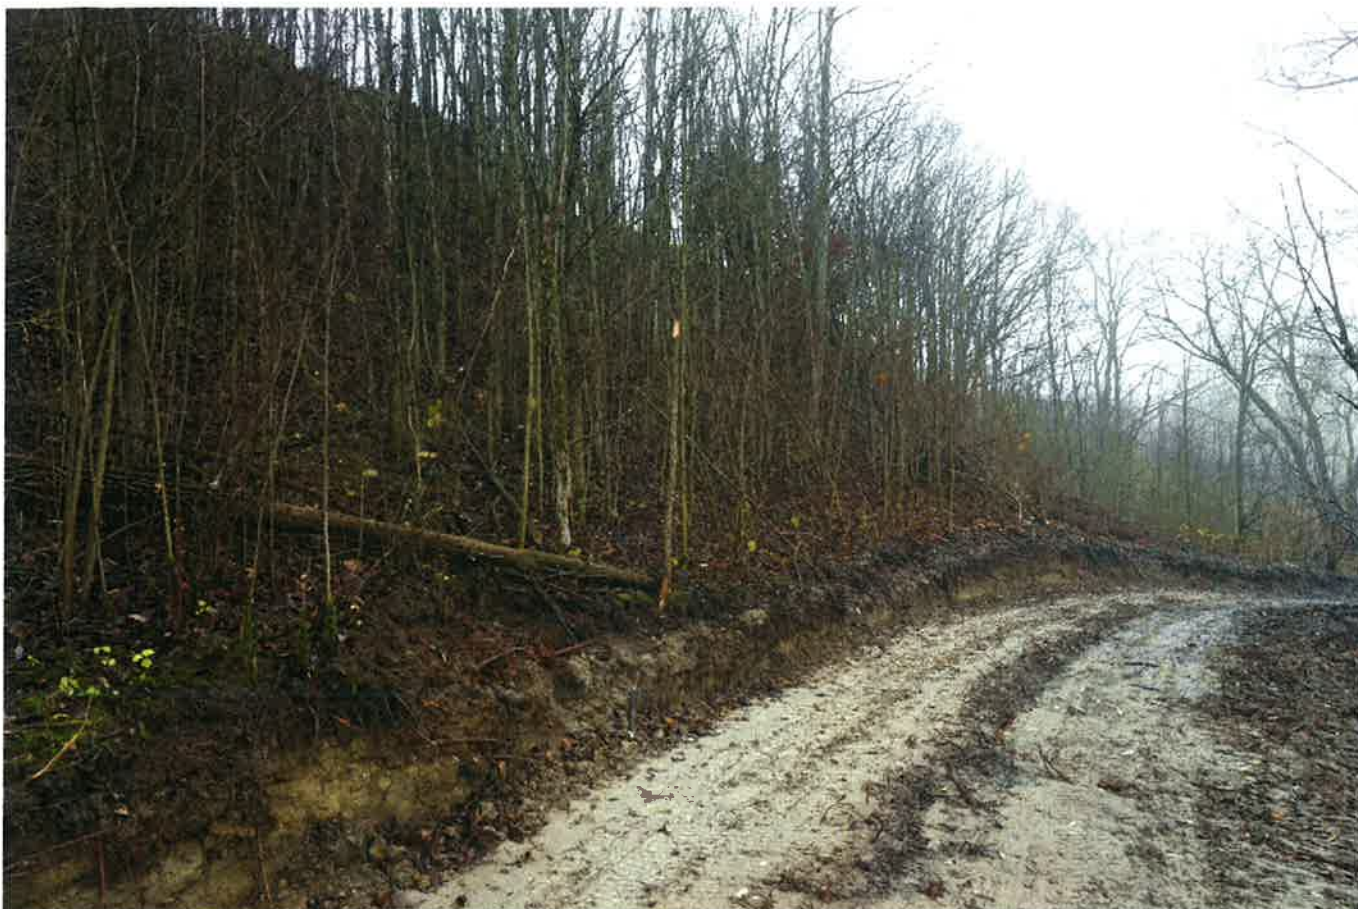
Nr. 5. Apatinė ardomo piliakalnio šlaito dalis

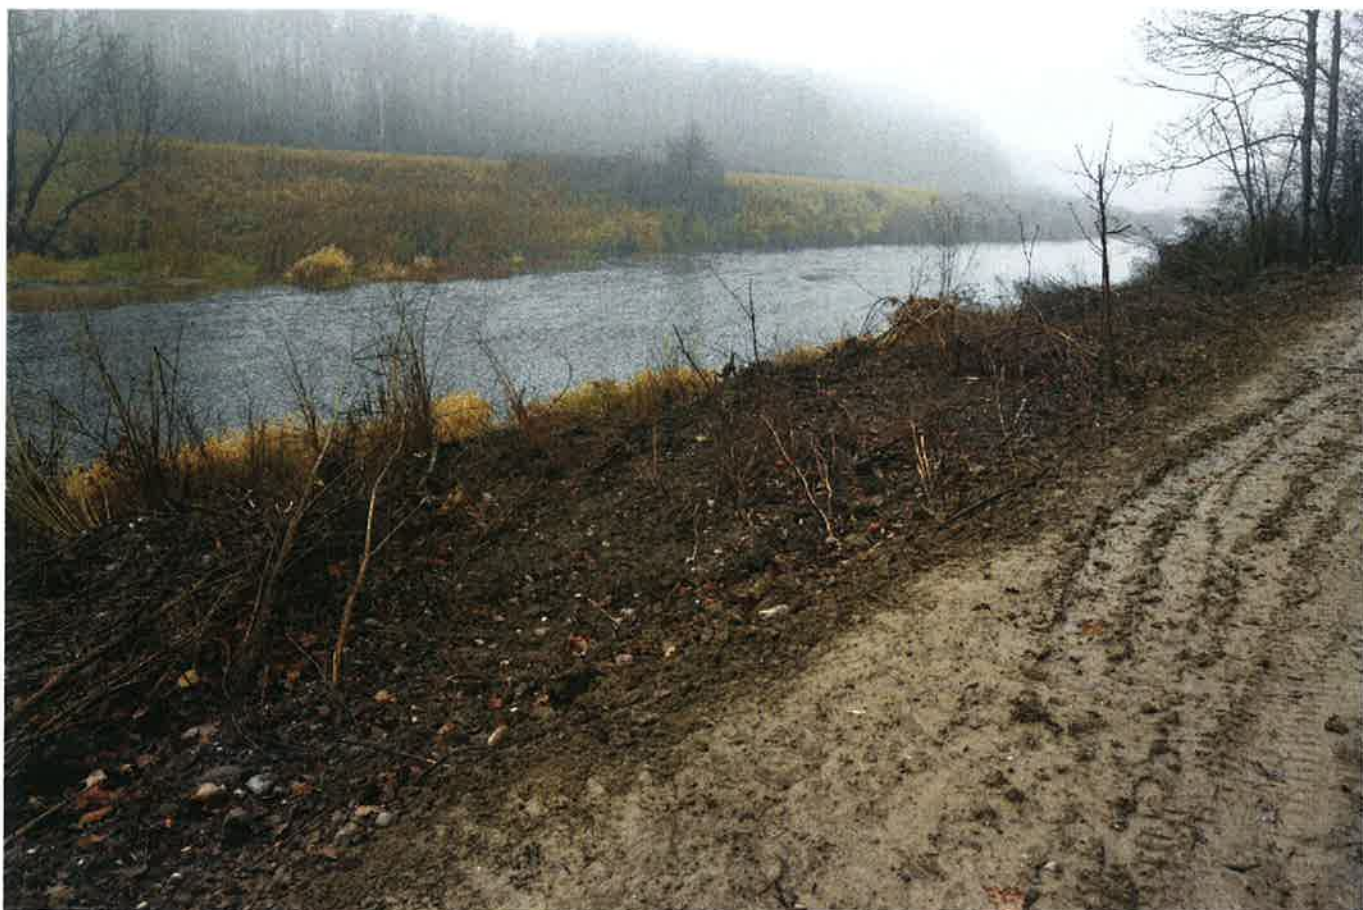
Nr. 6. Taip atrodo piliakalnio teritorija palei Šešupės upę

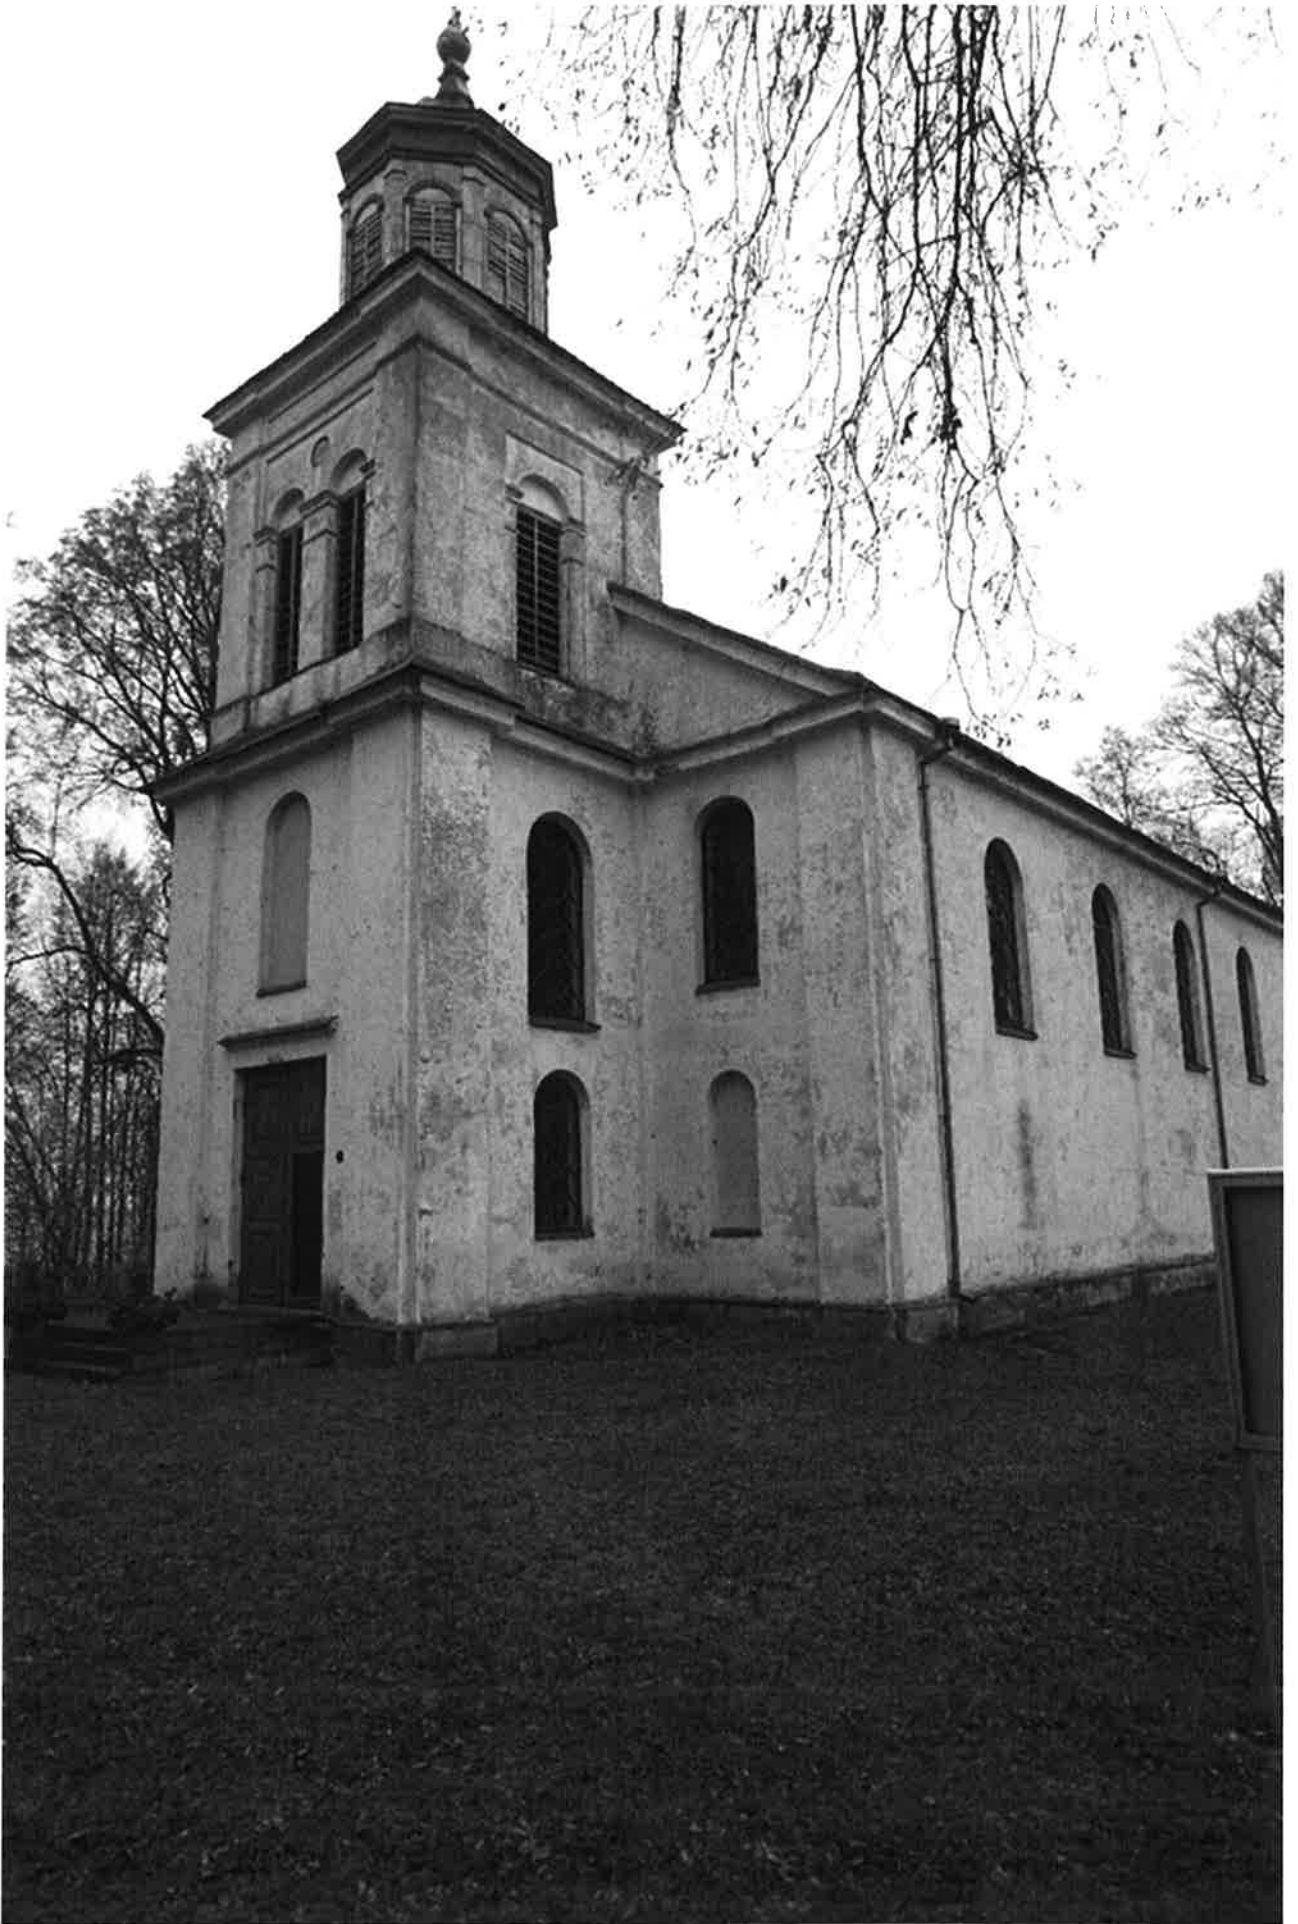
Objekto apžiūros metu nustatyta, kad objekto būklė blogėja. Bažnyčios fasadas reikalauja pastovios priežiūros: sienų tinkas aptrupėjęs, vietomis, palei pamatus pažaliavęs. Reikalingas fasadinių sienų tinkavimas. Stogas vietomis kiauras, lietaus sistema pasenusi, ją reikia keisti, visam stogui reikalingas remontas. Savininkui pasiūlyta su bokštelio pagalba dar 2019 m. lapkričio- gruodžio mėn., jei leis gamtinės sąlygos, išvalyti lietaus sistemą, kuri užsikimšusi nuo medžių lapų ir kt. šašų.

Nr. 2. Bažnyčios fasadas. Sienu tinkas aprtrupėjęs, vietomis, palei pamatus pažaliavęs. 2019 m. dalinai pakeisti laiptai į bažnyčią.

3. Sienų mūras palaiptams yra nuo kritulių ir grūntinės drėgmės, nes horizontalios hidro izoliacijos nėra. Tinkas turi būti prižiūrimas, remontuojamas, dažomas. Šiuo metu tinkas nuo kritulių ir netvarkingos kritulių nuvedimo sistemos vietomis atsokęs, trupa ir apačioje persmelktas pelėsio, pažaliavęs.

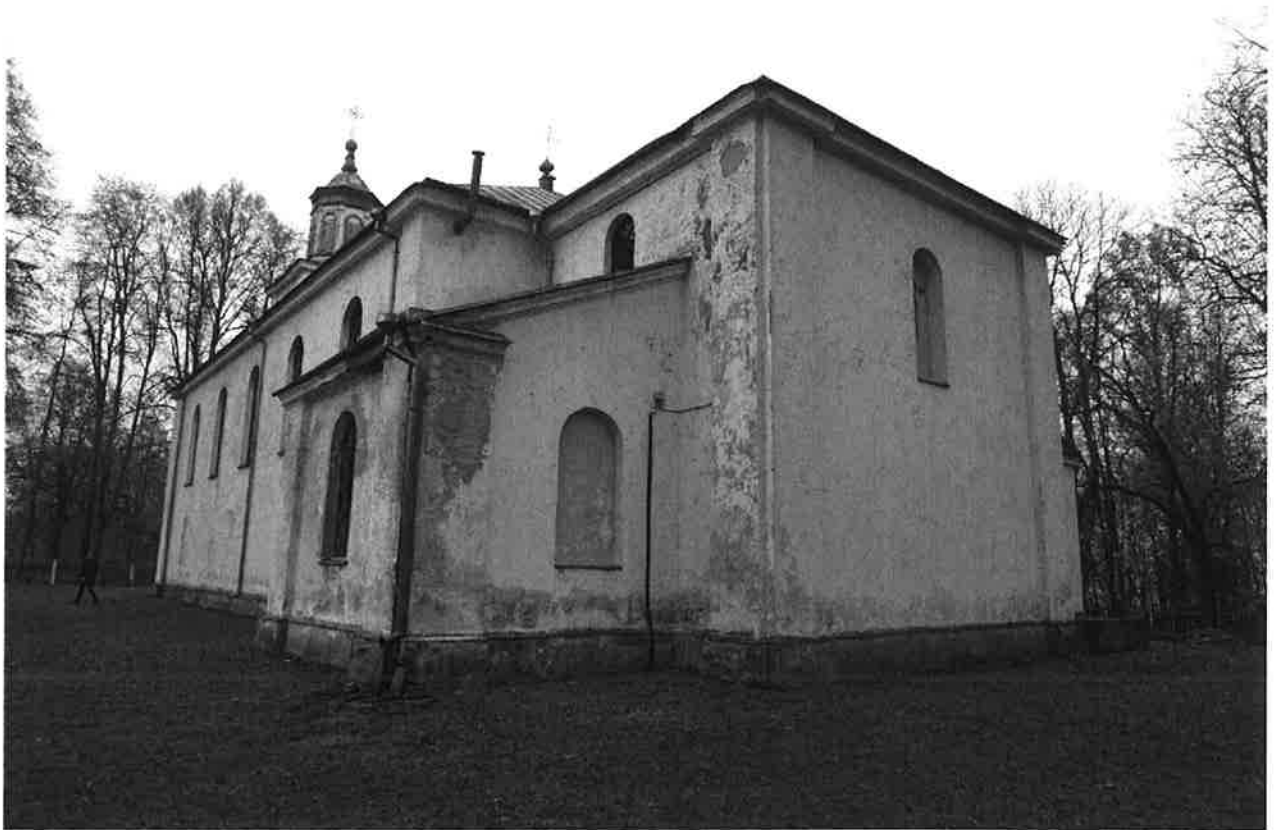
Nr. 3. Bažnyčios pietrytinė pusė. Sienų tinkas baigia nukristi. Pamatai aptrupėję.
