**ŠAKIŲ RAJONO SAVIVALDYBĖS  
ADMINISTRACIJA**

**DĖL KULTŪROS PAVELDO OBJEKTO GLUOBIŲ SENOVĖS GYVENVIETĖS BŪKLĖS**

**KULTŪROS PAVELDO OBJEKTO BŪKLĖS PATIKRINIMO AKTAS**  
**2019 11 08 Nr. 283**

**KULTŪROS PAVELDO OBJEKTO BŪKLĖS PATIKRINIMO AKTAS**  
**2019 11 08 Nr. 281**

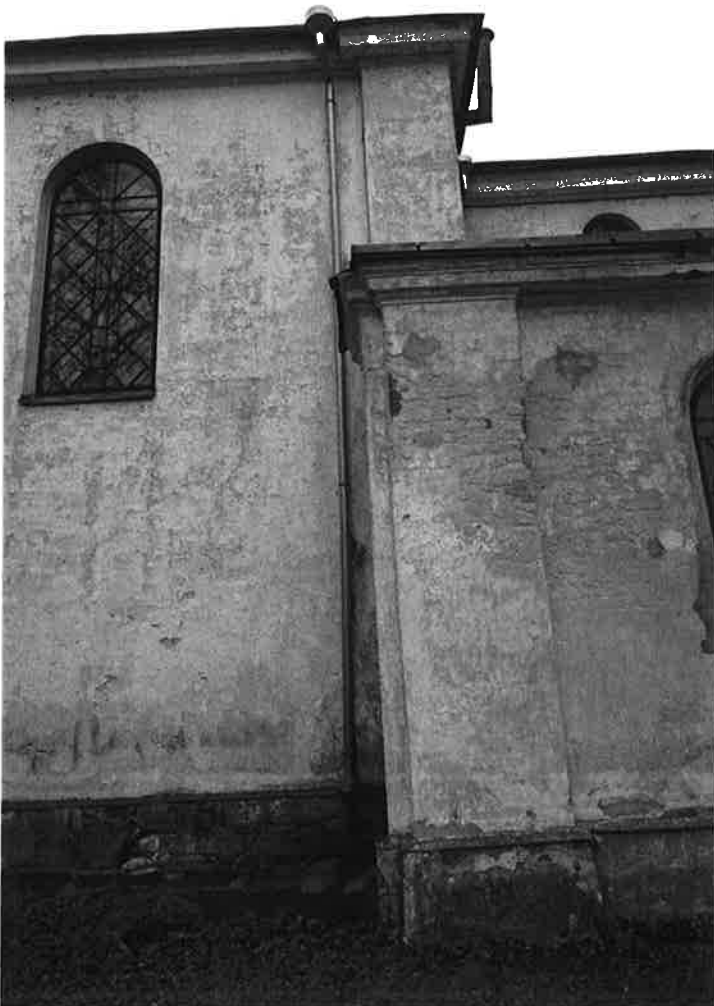
Nr. 4. Pastato fragmentas iš pietinės pusės. Reikalinga atkasti žemes nuo pamatų

Dėl papildomų žemių ant pamatų ir neteisingai įrengtų lietaus sistemų (nubėgimo vamzdžių), sienomis kyla drėgmė, vietomis žaliuoja pastato sienos (t.y. pradeda augti dumbliai, ir samanės). Nubėgimo vamzdžiai yra per trumpi jais bėgdamas ar lašėdamas vanduo, krenta iš labai aukštai, vanduo krisdamas taško pastato pamatus, ant jų kaupiasi pastovi drėgmė, sudarydama sąlygas ant pamatų ir sienų augti dumbliams ir samanoms. Savininkui rekomenduota nuo pamatų atkasti žemes, prailginti (t.y.) kuo arčiau žemės nuleisti lietaus nubėgimo vamzdžius.

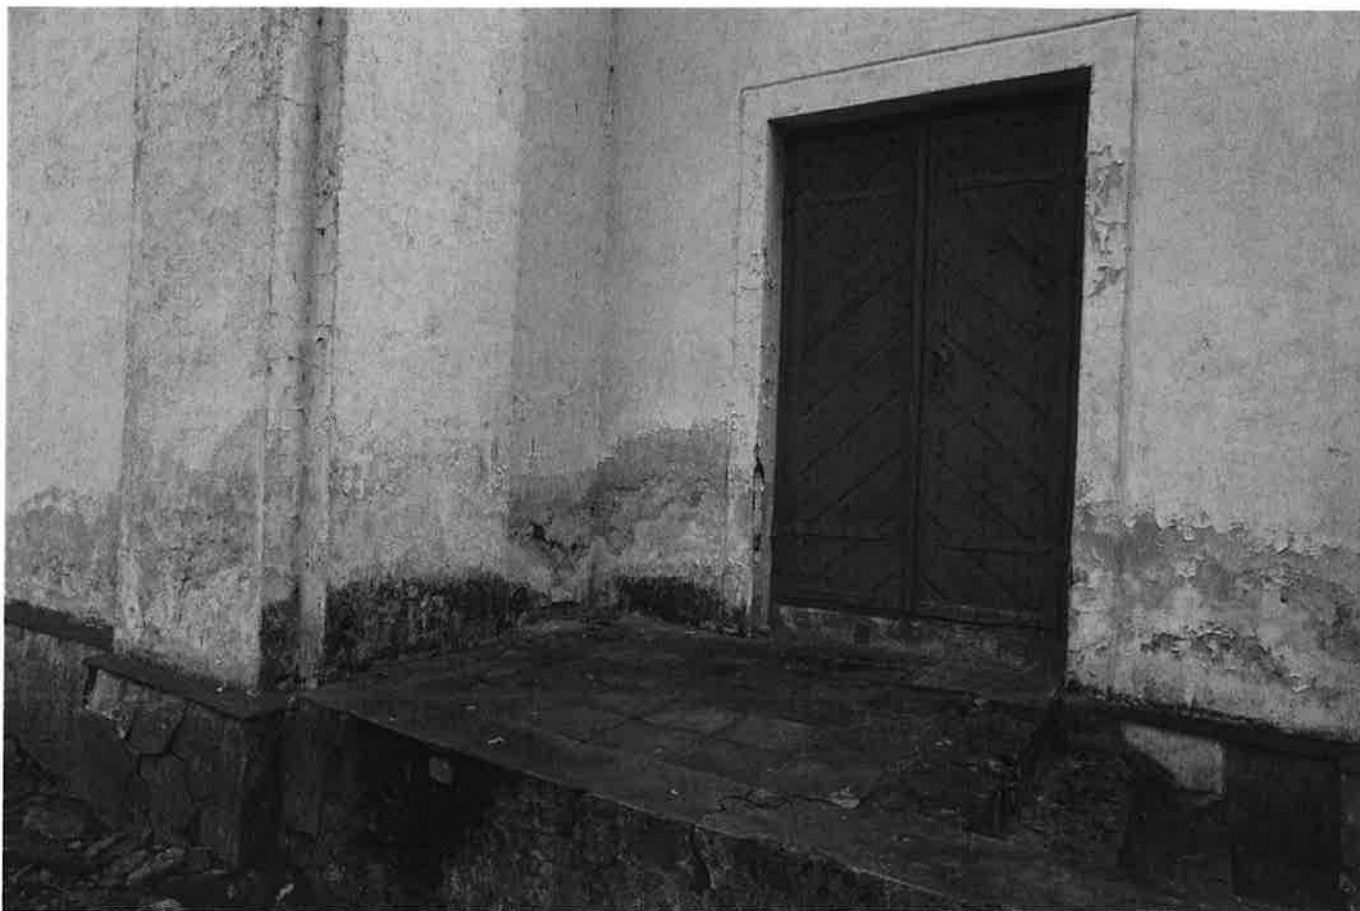
Drėgmė kyla pastato sienomis tiek viduje, tiek išorėje.

Nr. 5. Įėjimas į bažnyčią iš rytinės pusės. Nuo pamatų sienomis kyla drėgmė. Atšokęs tinkas.

1. Pamatai drėksta nuo neteisingai įrengtos kritulių, lietaus vandens nuvedimo sistemos;
2. Drėkstant pamatams, drėksta sienos ir yra mūras, drėgmė skverbiasi į bažnyčios vidų per mūrą;

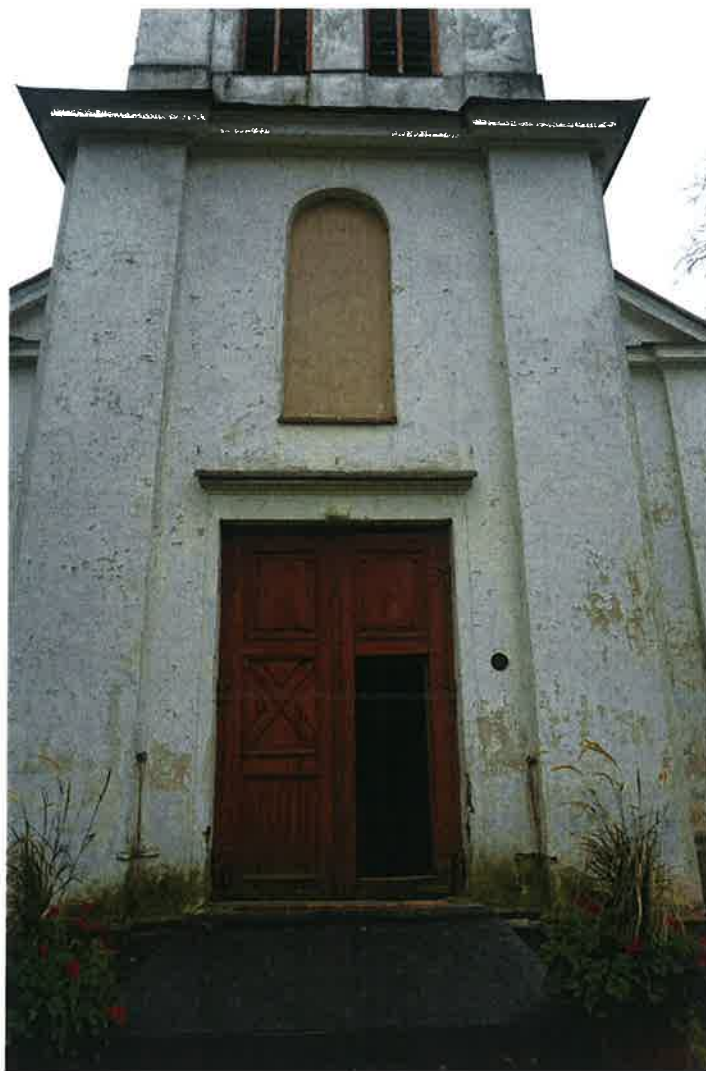
2019 m. buvo iš dalies pakeisti metaliniai laiptai vedantys į bažnyčią. Paliktos tik ankstesnės metalinės laiptų pakopos.

Nr. 7. Pagrindinis įėjimas į bažnyčią, kurio laipteliai 2019 m. buvo dalinai pakeisti, paliktos tik metalinės pakopos.

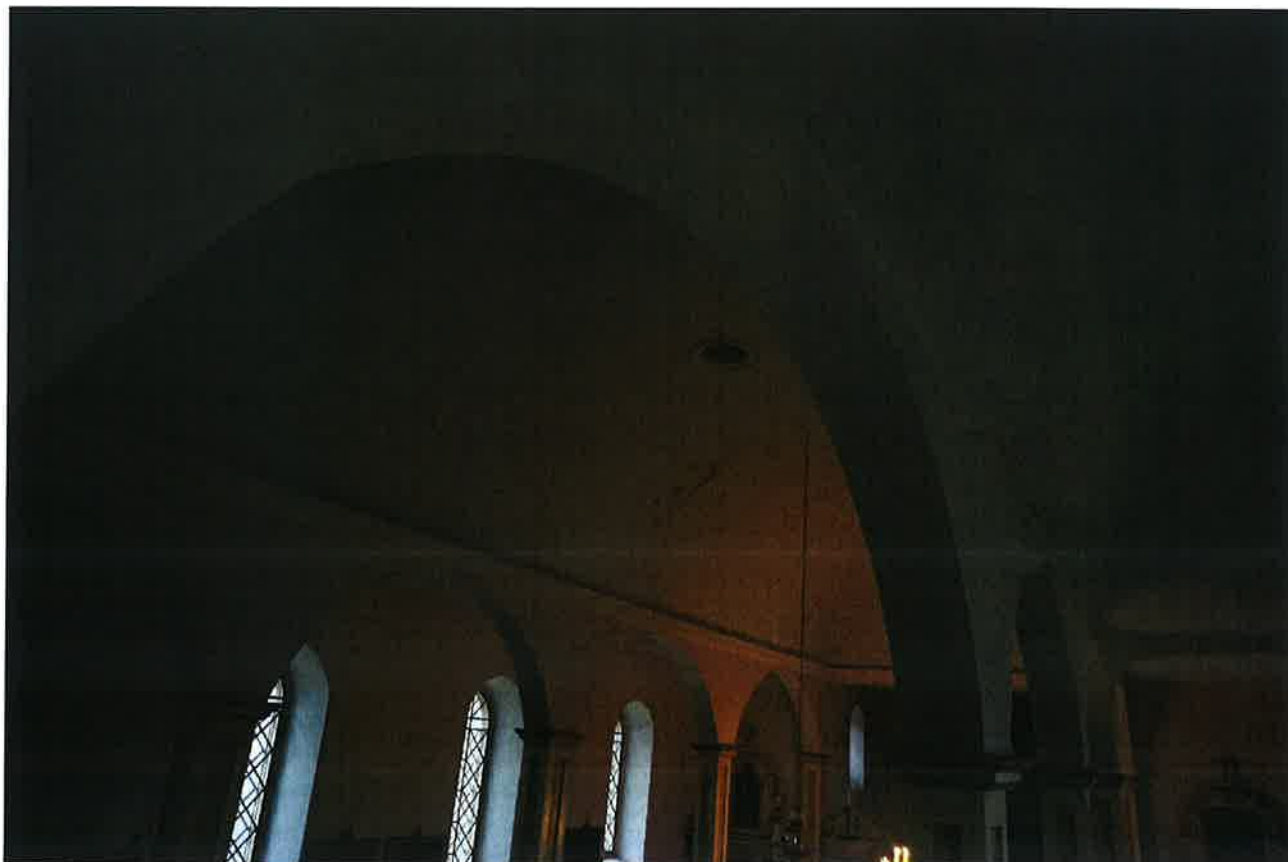
Dėl vietomis kiauro stogo, iš vidaus bažnyčios lubose atsiradę keletas pakenkimų: nukritęs lubų tinkas. Bažnyčios pastogė. Pastogėje galima matyti, vandens pakenkimus medinėms stogo konstrukcijoms, aukštų perdangoms. Pro stoge esančius langelius galima geriau pamatyti lietaus sistemos būklę, stogo dangos nusidėvėjimą. Apžiūros metu nustatyta, kad lietaus sistema užsikimšusi, niekas negali pasakyti kada valyta. Stogo dangos būklė patenkinama.

Nr. 8. Bažnyčios vidus. Matomi pakenkimai iš vidaus, dėl vietomis kiauro stogo

4. Interjere atsirado tinko dėmės ir drėgmė prie grindų, genda vidaus tinkas ir dažyba. Lubų plafone yra gabalai nukritusio tinko. Puošybai iškilo pavojus. Viduje drėgna, nevedinama.

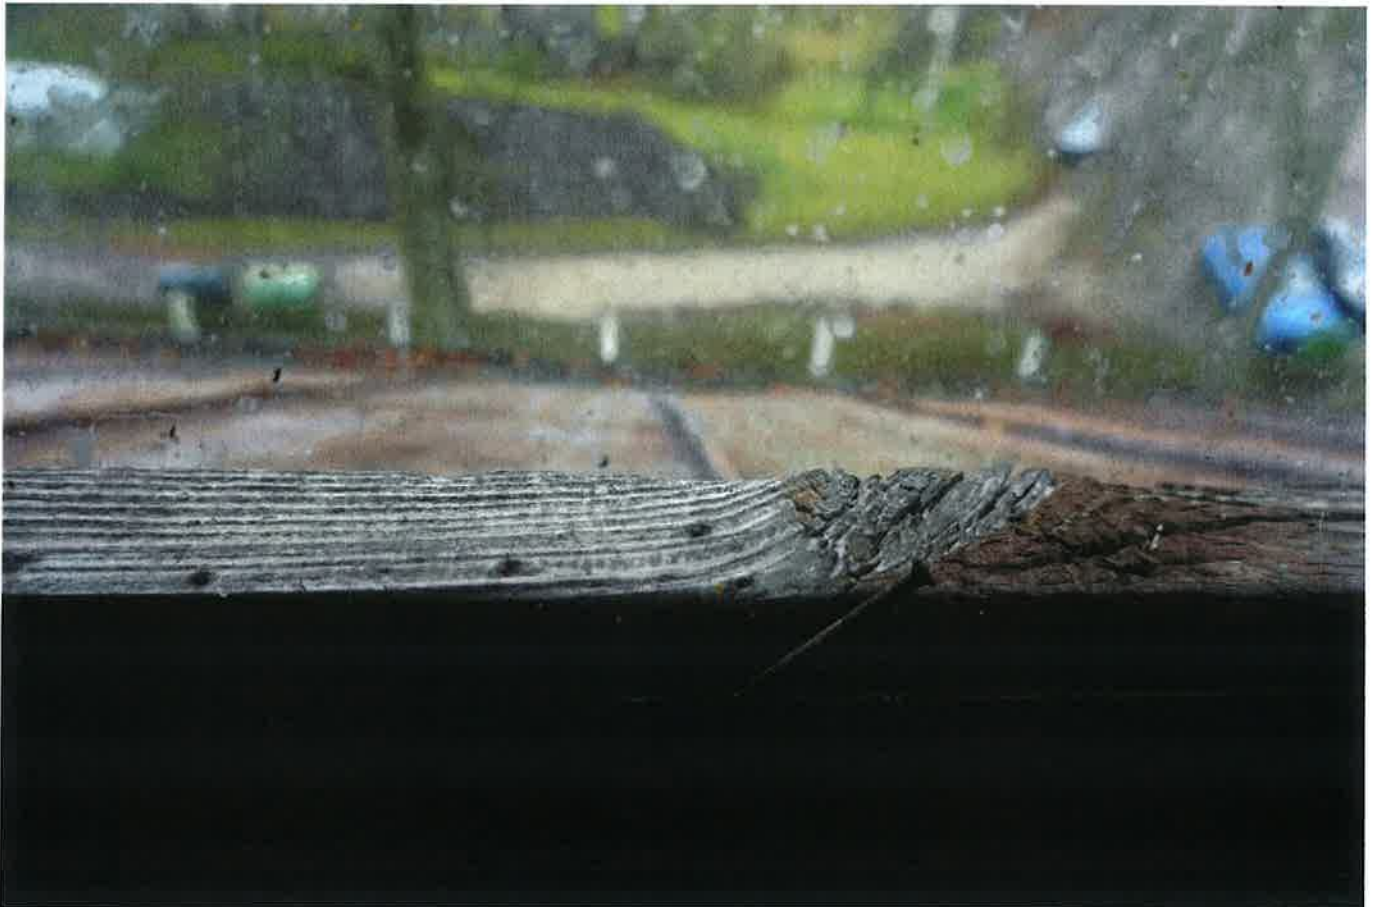
Nr. 10 Bažnyčios pastogė. Pro stoge esančius langelius galima geriau pamatyti lietaus sistemos būklę, stogo dangos nusidėvėjimą. Apžiūros metu nustatyta, kas lietaus sistema užsikimšusi, niekas negali pasakyti kada valyta. Stogo dangos būklė patenkinama.

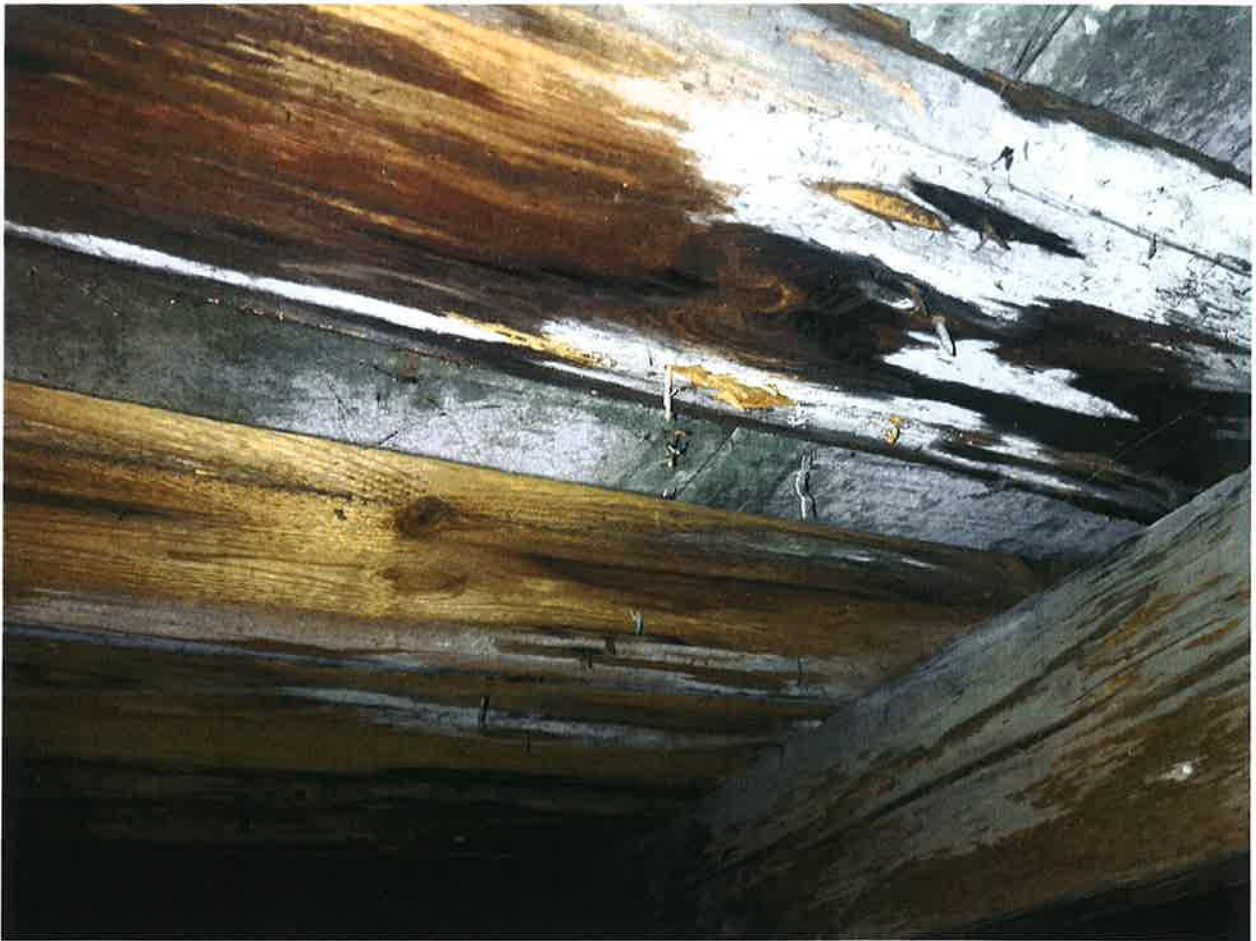
Nr.11. Pastogėje medinių konstrukcijų būklė

5. Stogo konstrukcijos genda. Gegnės, sijos ir balkiai kai kuriose vietose, ypač ties stoglangiais, kur prabėga vanduo, sutrūnijusios ir trupa. Sudrėkusiose gegnių pakalimo vietose išimetus pelėsis. Balkiai reikalingi protezavimo. Visa mediena turi būti antiseptikuojama dėl gaisrinio saugumo ir apsaugai nuo medienos kenkėjų. Pastogė atvira paukščiams, visur pilna jų lavonų ir išmatų. Nekalbant apie antisanitarinę situaciją, mediena teršiama ir didėja konstrukcijų puvinimo galimybė. Stogo skarda prie karnizo, kur užsikimšę nuo medžių lapų lietloviai, yra surūdijusi ir kiaura. Stogas vietomis kiauras, lietaus vandens nuvedimo sistema pasenusi, netikusiai įrengta, vanduo tyška ant nuogrindos ant mūro, lietloviai prie karnizo užkimšti lapų, neįrengti priežiūrai ir parapijiečių saugumui būtini sniego gaudytuvai. Reikia keisti ir atnaujinti apskardinimą su latakais ir lietloviais. Reikalinga įrengti lietaus kanalizacijos tinklą, kad nedrėktų pamatai ir mūras. Visam stogui reikalingas remontas

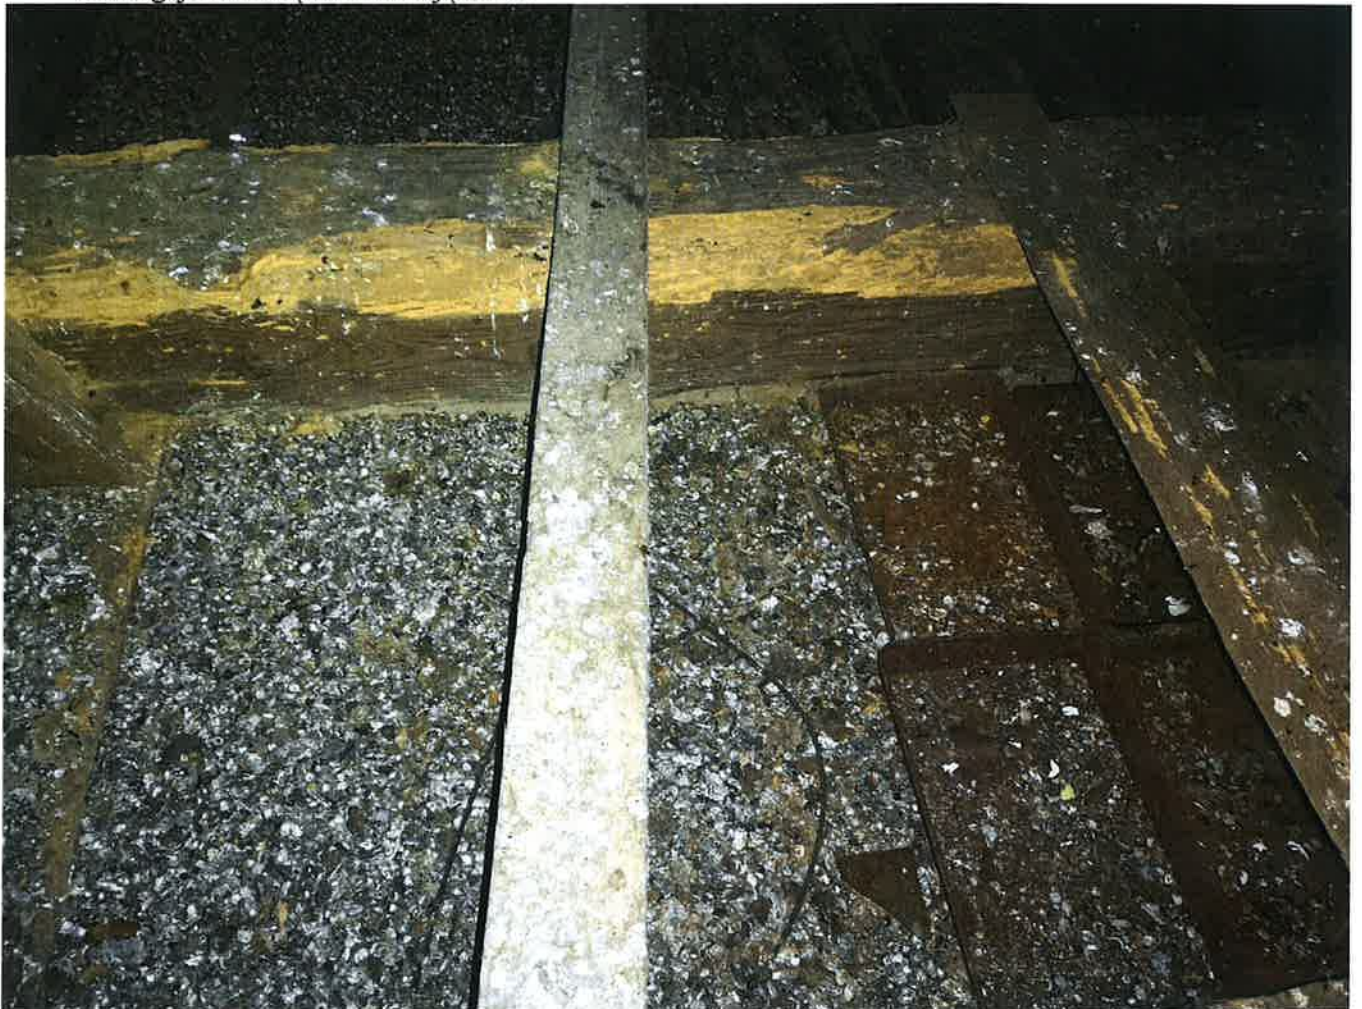
Nr.12. Stogas vietomis kiauras, minimaliomis priemonėmis skardinėmis blėtomis surenkamas vanduo.

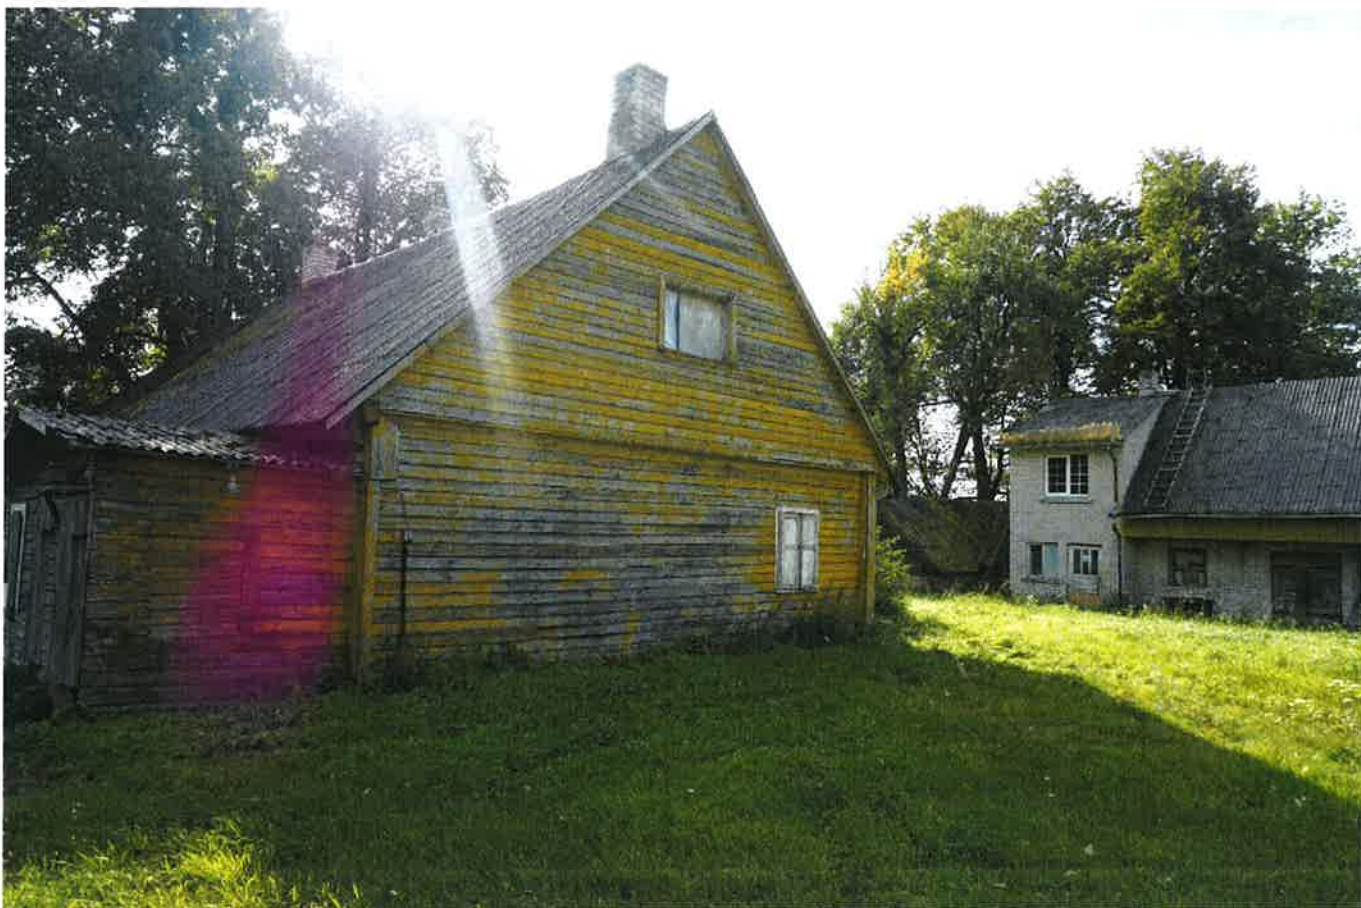
Buv. polivarko teritorijoje pastatytas aplinką žalojantis silikatinių plytų statinys-ūkinis pastatas.

1. Gyvenamasis namas iš ŠV dalies. Buv. polivarko teritorijoje pastatytas aplinką žalojantis silikatinių plytų statinys-ūkinis pastatas

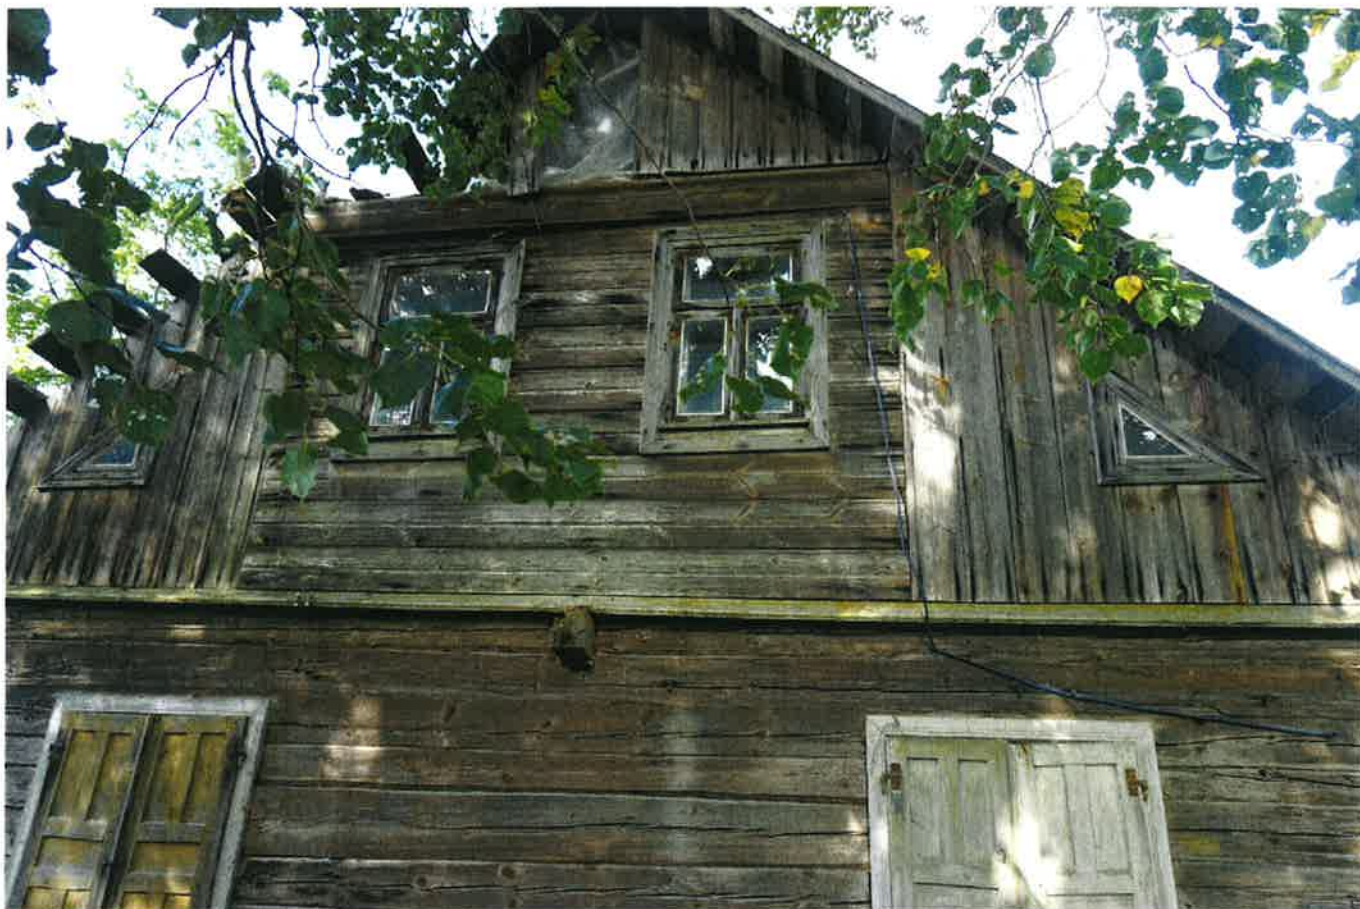
2. Pastatas iš PR pusės, trūksta dalies stogo dangos. Būtina ją skubiai atstatyti, numatant laikiną dangą iki tol kol pastatas bus pilnai restauruojamas.

Artimiausiais metais būtina ieškoti priemonių ir finansinių galimybių remontuoti ar restauruoti pastatus. Svarbiausi priežiūros darbai: gyvenamojo namo stogo dangos remontas.

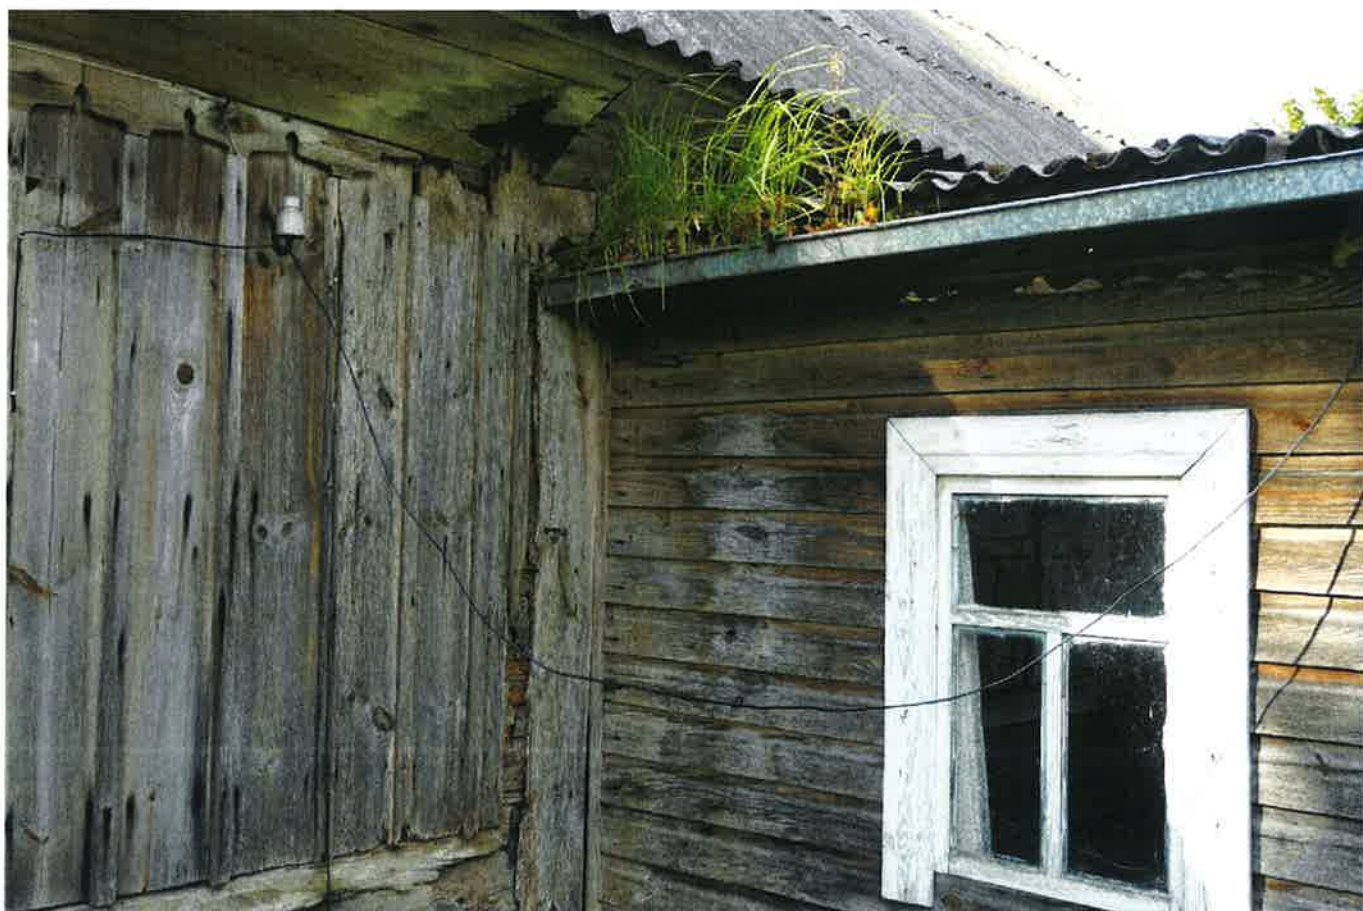
9. Pastatas iš ŠR pusės. Priestato prijungimo vietoje būtina išvalyti lietaus nuvedimo sistemas

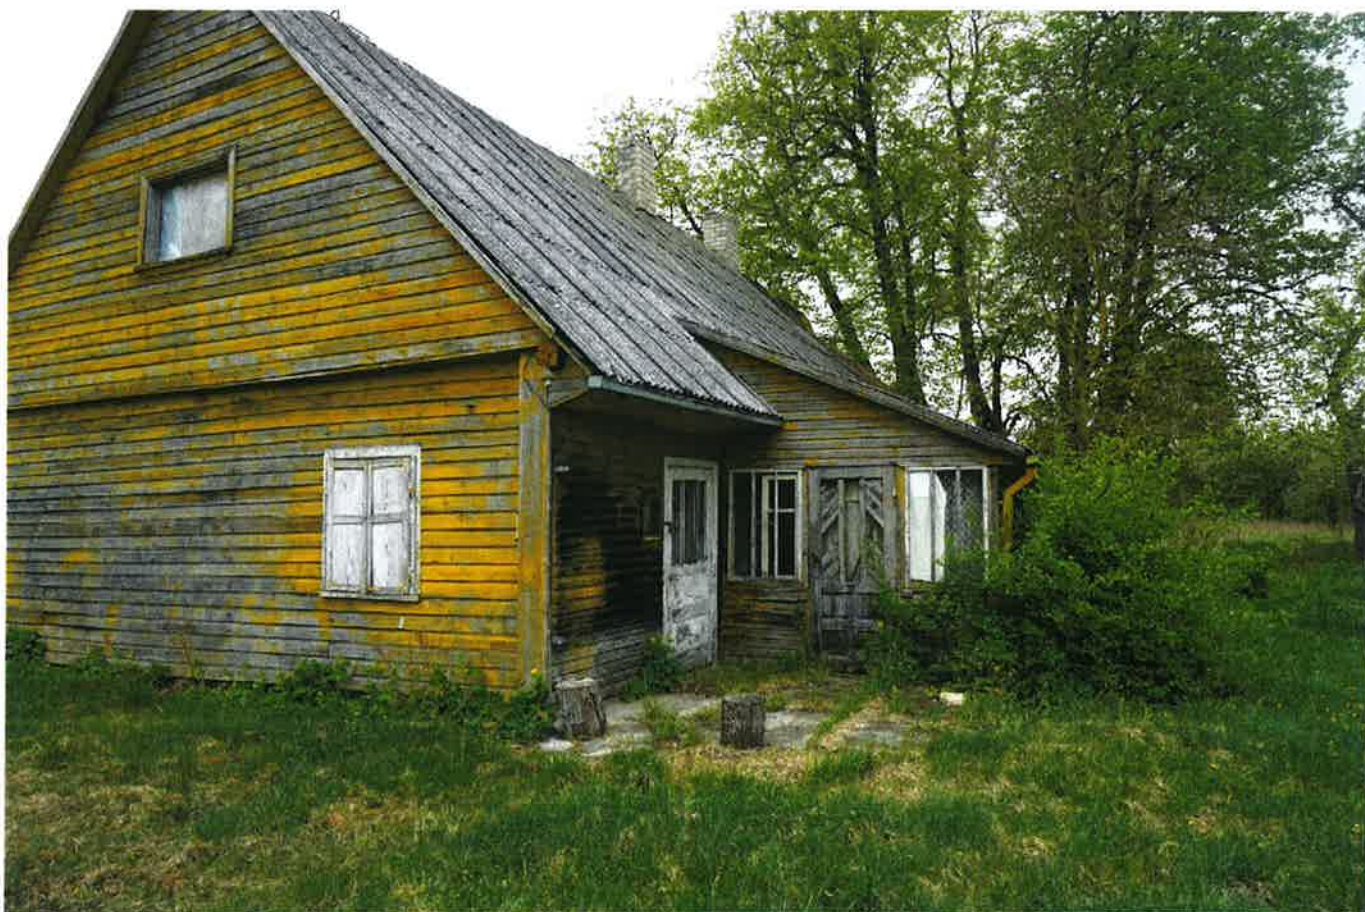
Pagal pasakojimus iš ŠV geltonai dažyta namo dalis, tai naujas priestatas po gaisro.

13. Pagal pasakojimus geltonai dažyta namo dalis, tai naujas priestatas po gaisro. Priestatas iš V ir PV pusės

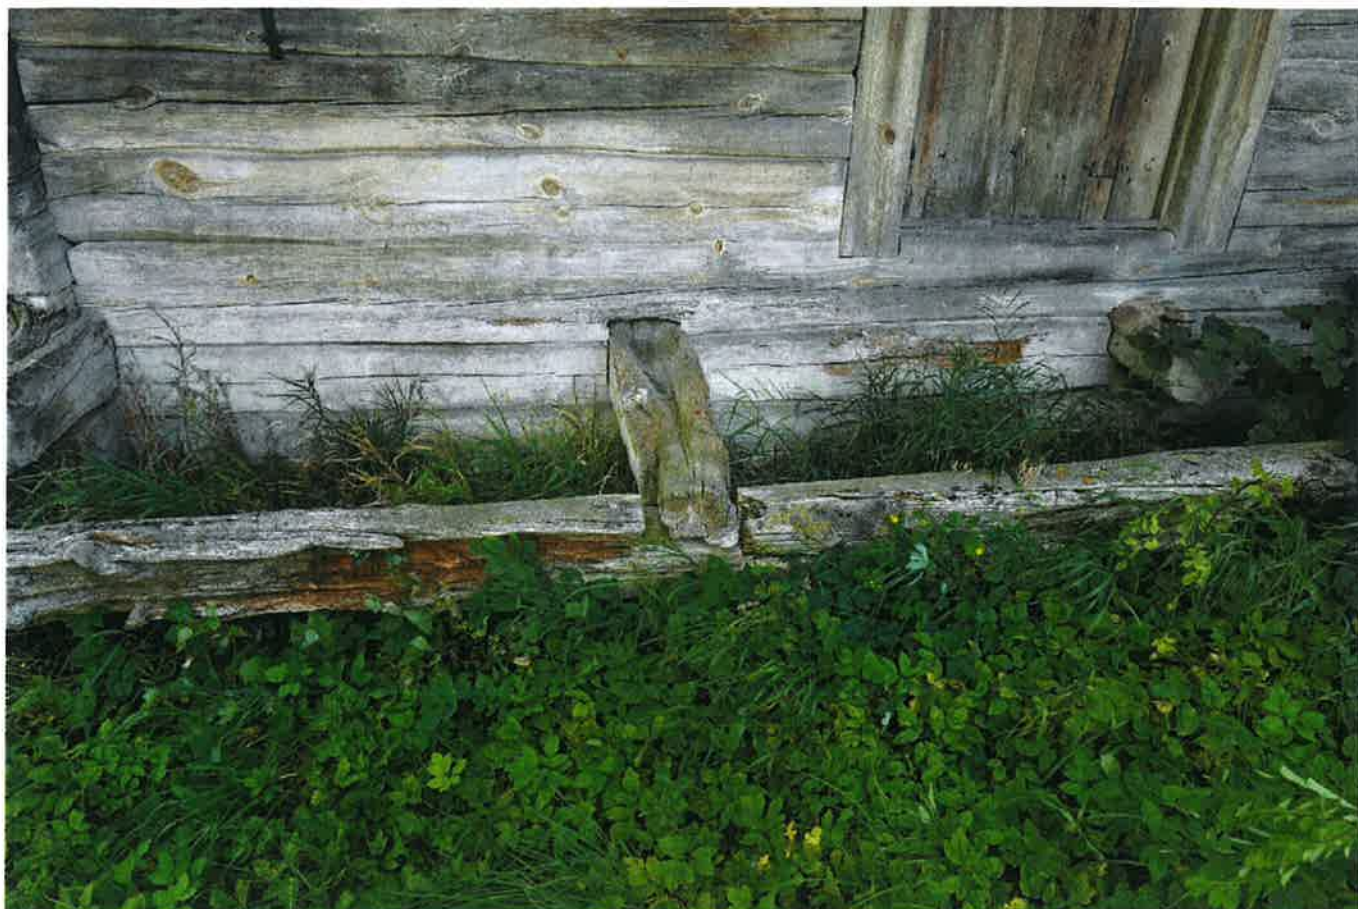
Ūkinių pastatų būklė patenkinama. Prie klėties trūksta prieangio grindų ir atramų -kolonų.

29. Klētis trūkst priecangio grīdu.
